ЗАКЛЮЧЕНИЕ

по результатам обследования скатной кровли

Дата:
Исполнитель: ЗАО « УНИКМА»
Основание Счет (Новый) _____ от _____ (дата)
обследования:
Адрес:
Заказчик обследования:
Цель обследования: Выявление соответствия/несоответствия Стандартам УНИКМА
Кровельное покрытие: Монтаж цементно-песчаной черепицы

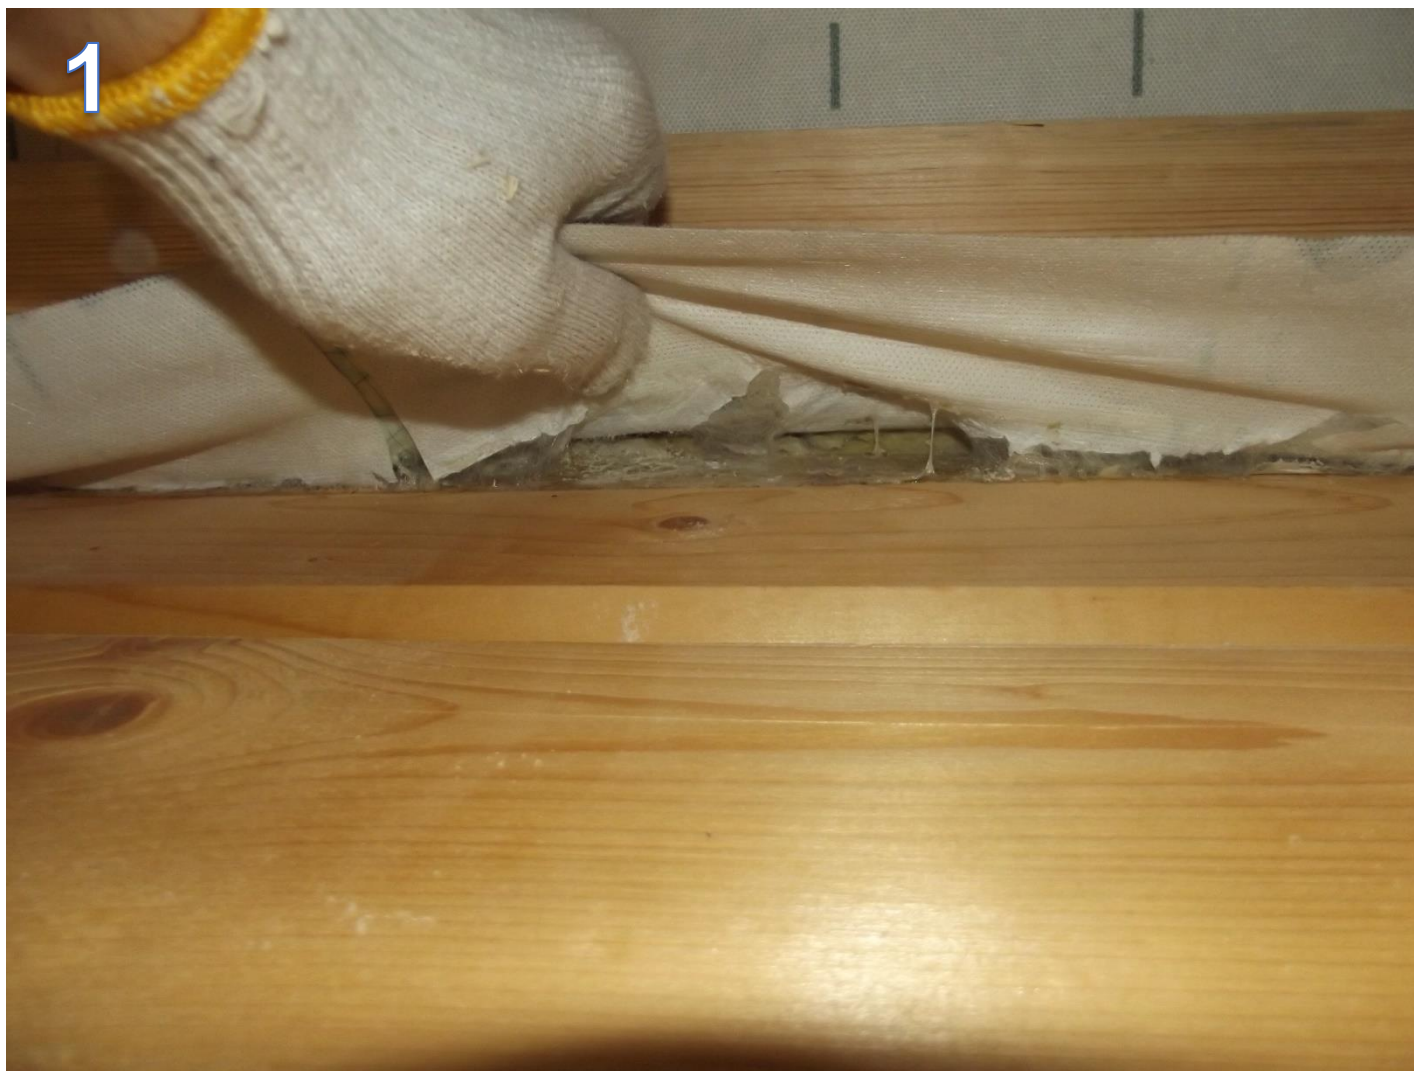
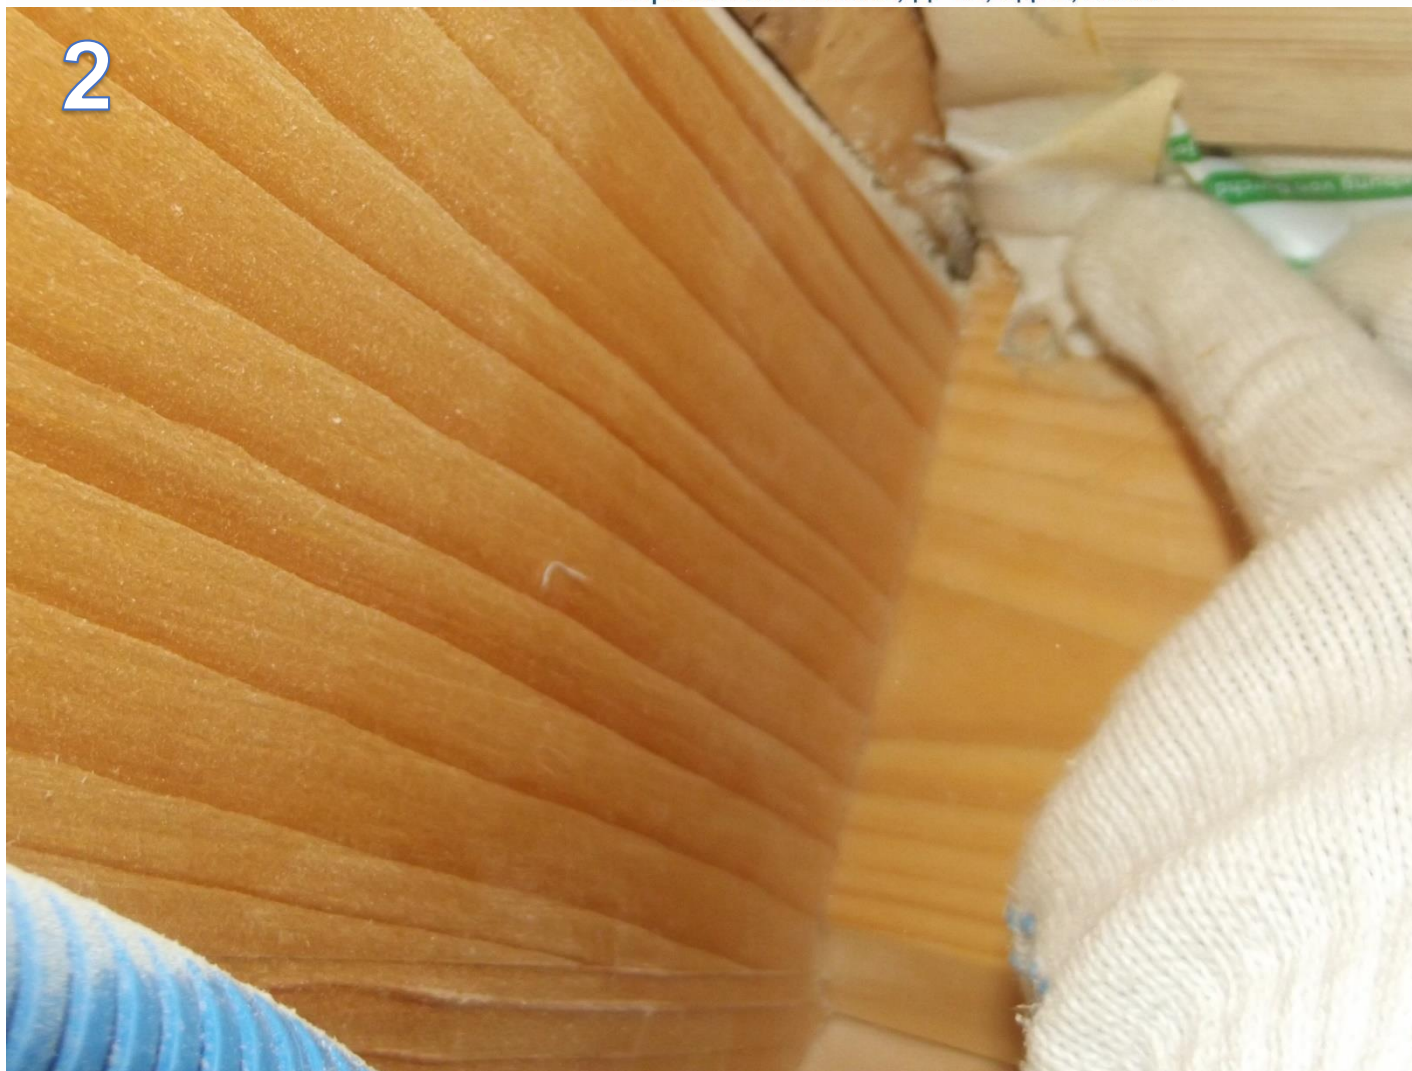
| Узел / Контролируемый параметр | Соответствие Стандарту | Примечания | Возможные последствия не соответствия Стандарту УНИКМА |
|---|---|---|--|
| Проклейка пароизоляции к стене | Нет | Имеются дефекты в местах приклейки пароизоляции к стене в области карниза. Фото 1, 2. | Отсутствие или некачественная проклейка пароизоляции приведет к попаданию влаги в слой утеплителя, снижению его теплотехнических характеристик, конденсации влаги в утеплителе и протечкам воды внутрь помещения. Повышенная влажность может привести к образованию плесени и грибка на деревянных конструкциях и снижению их срока службы. |

- Проверить и при необходимости устранить все недостатки/ошибки в пароизоляционном контуре.
- Заменить поврежденную на кровле черепицу.
- Обеспечить качественный монтаж аэроэлементов конька/хребта, для уменьшения вероятности попадания воды под кровельное покрытие.

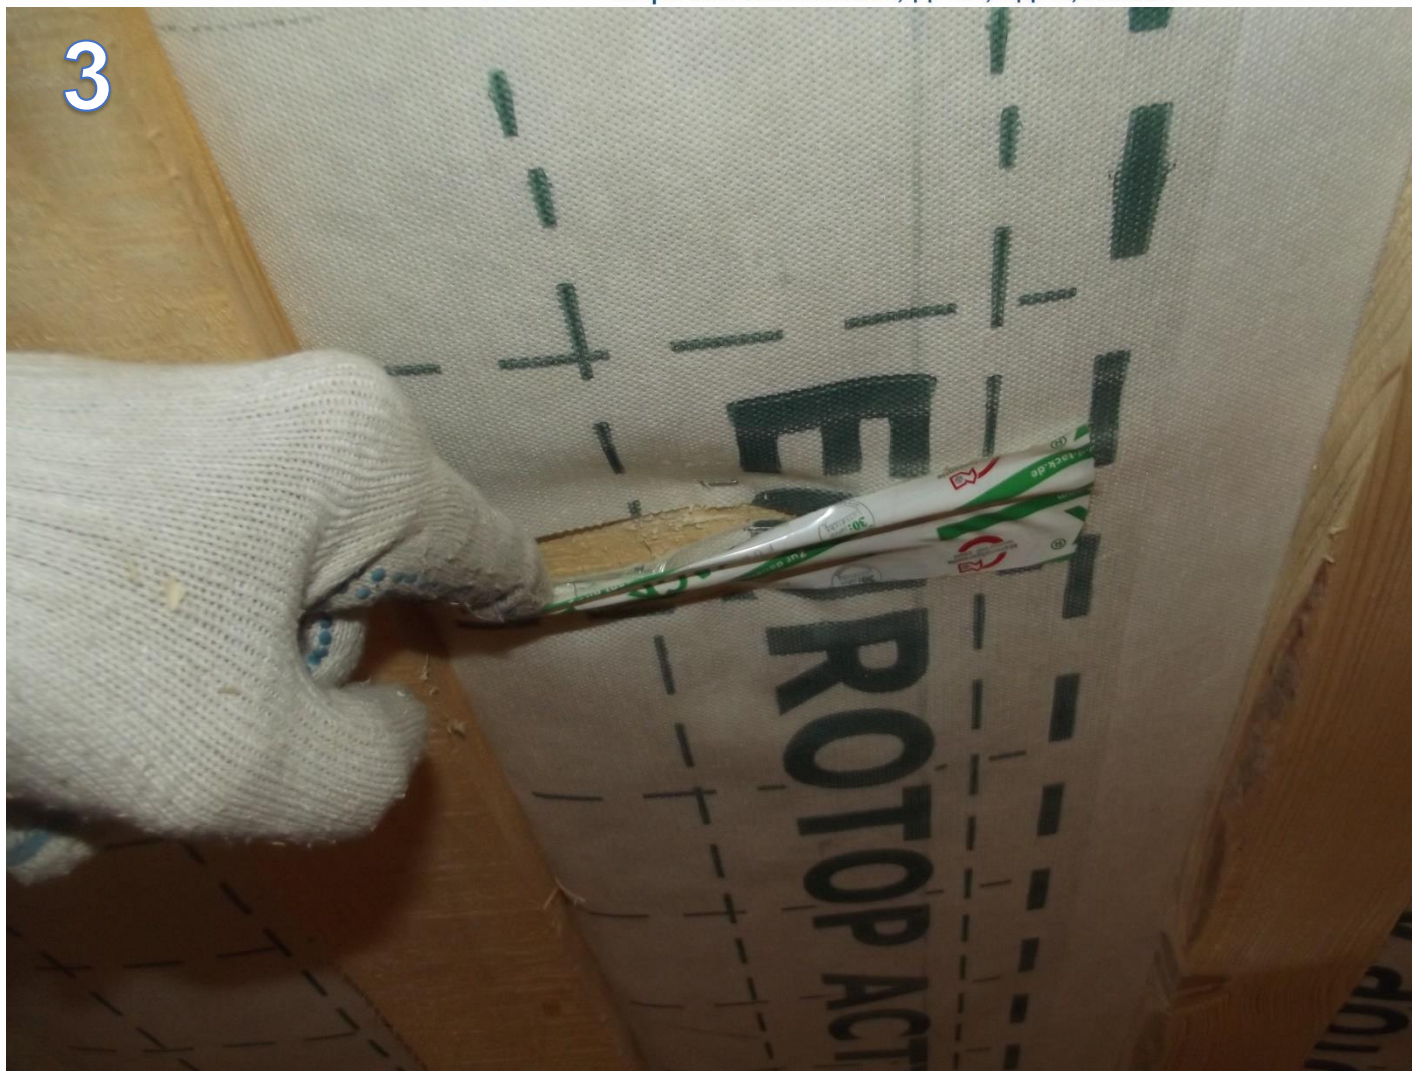
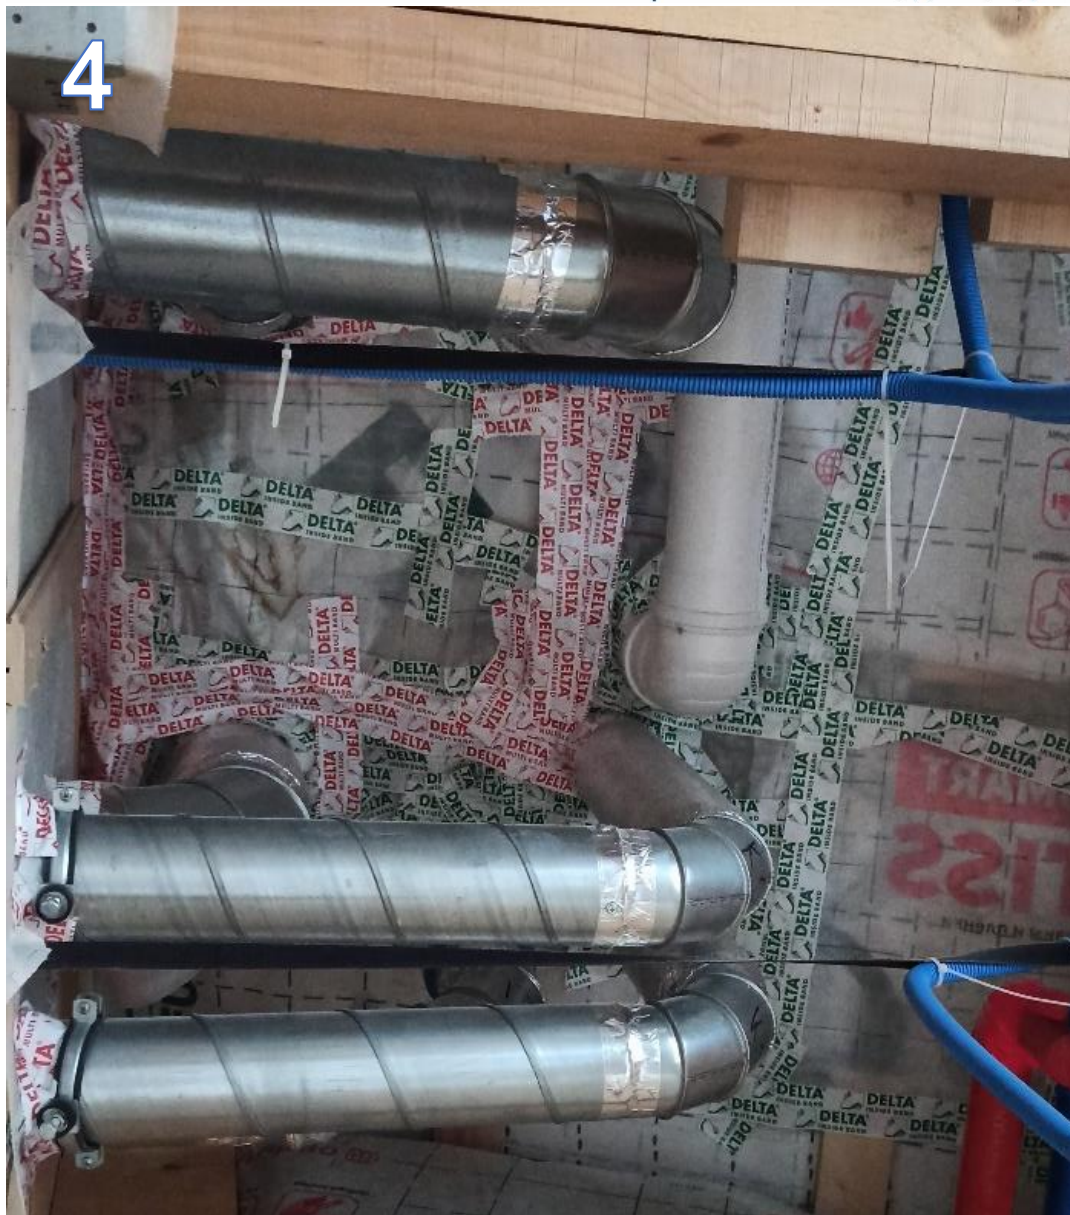
| Узел / Контролируемый параметр | Соответствие Стандарту | Примечания | Возможные последствия не соответствия Стандарту УНИКМА |
|---|---|---|--|
| Проклейка нахлестов полотен пароизоляции | Нет | Присутствуют места с некачественно выполненной проклейкой пароизоляции на плоскости. Фото 3, 4. | Отсутствие проклейки нахлестов пароизоляционной пленки приведет к попаданию влаги в слой утеплителя, снижению его теплотехнических характеристик, конденсации влаги в утеплителе и протечкам воды внутрь помещения. Повышенная влажность может привести к образованию плесени и грибка на деревянных конструкциях и снижению их срока службы. |

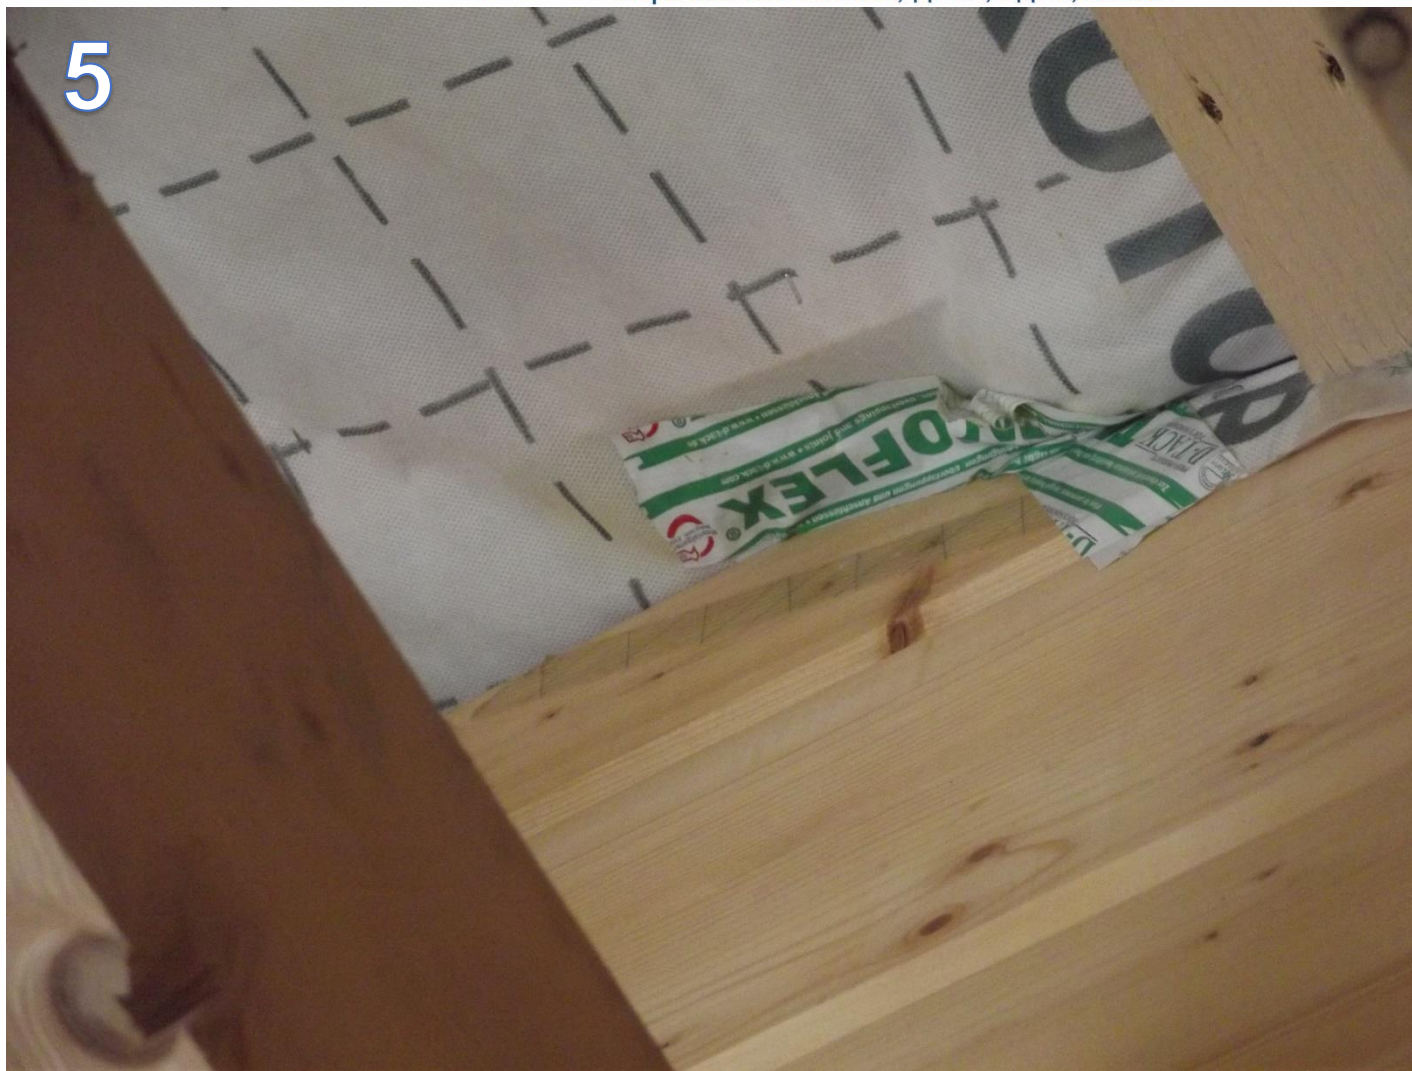
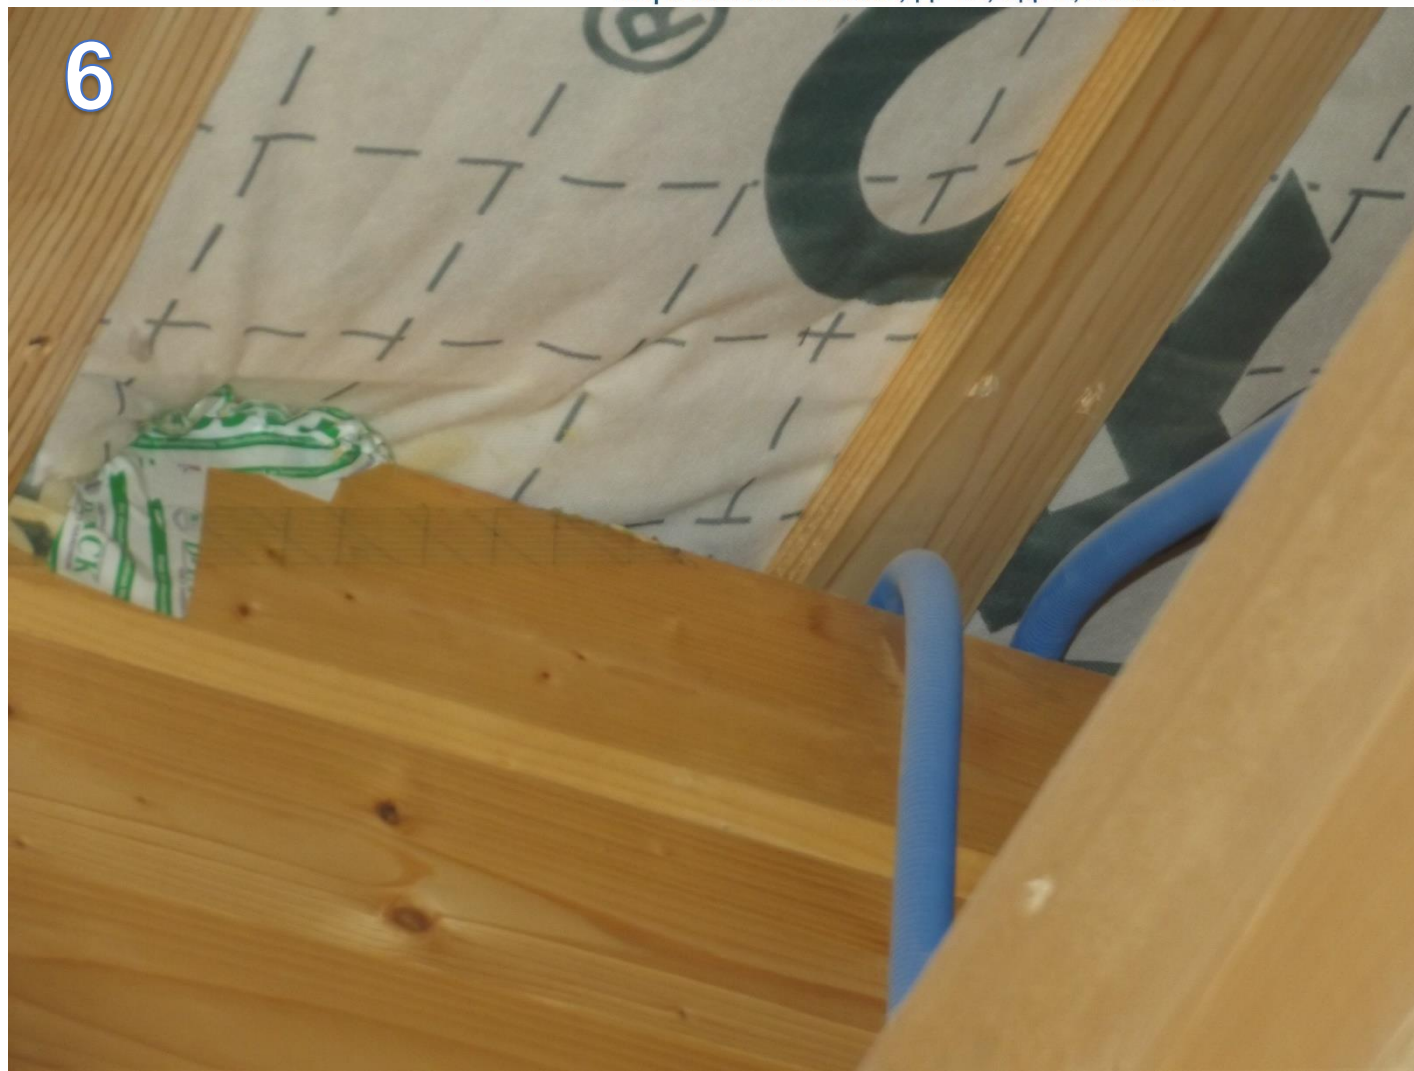
| Узел / Контролируемый параметр | Соответствие Стандарту | Примечания | Возможные последствия не соответствия Стандарту УНИКМА |
|---|---|---|--|
| Обход конструктивных элементов | Нет | Некачественно выполнена герметизация пароизоляции. Фото 5, 6. | Отсутствие проклейки пароизоляционной пленки к конструктивным элементам приведет к попаданию влаги в слой утеплителя, снижению его теплотехнических характеристик, конденсации влаги в утеплителе и протечкам воды внутрь помещения. Повышенная влажность может привести к образованию плесени и грибка на деревянных конструкциях и снижению их срока службы. |

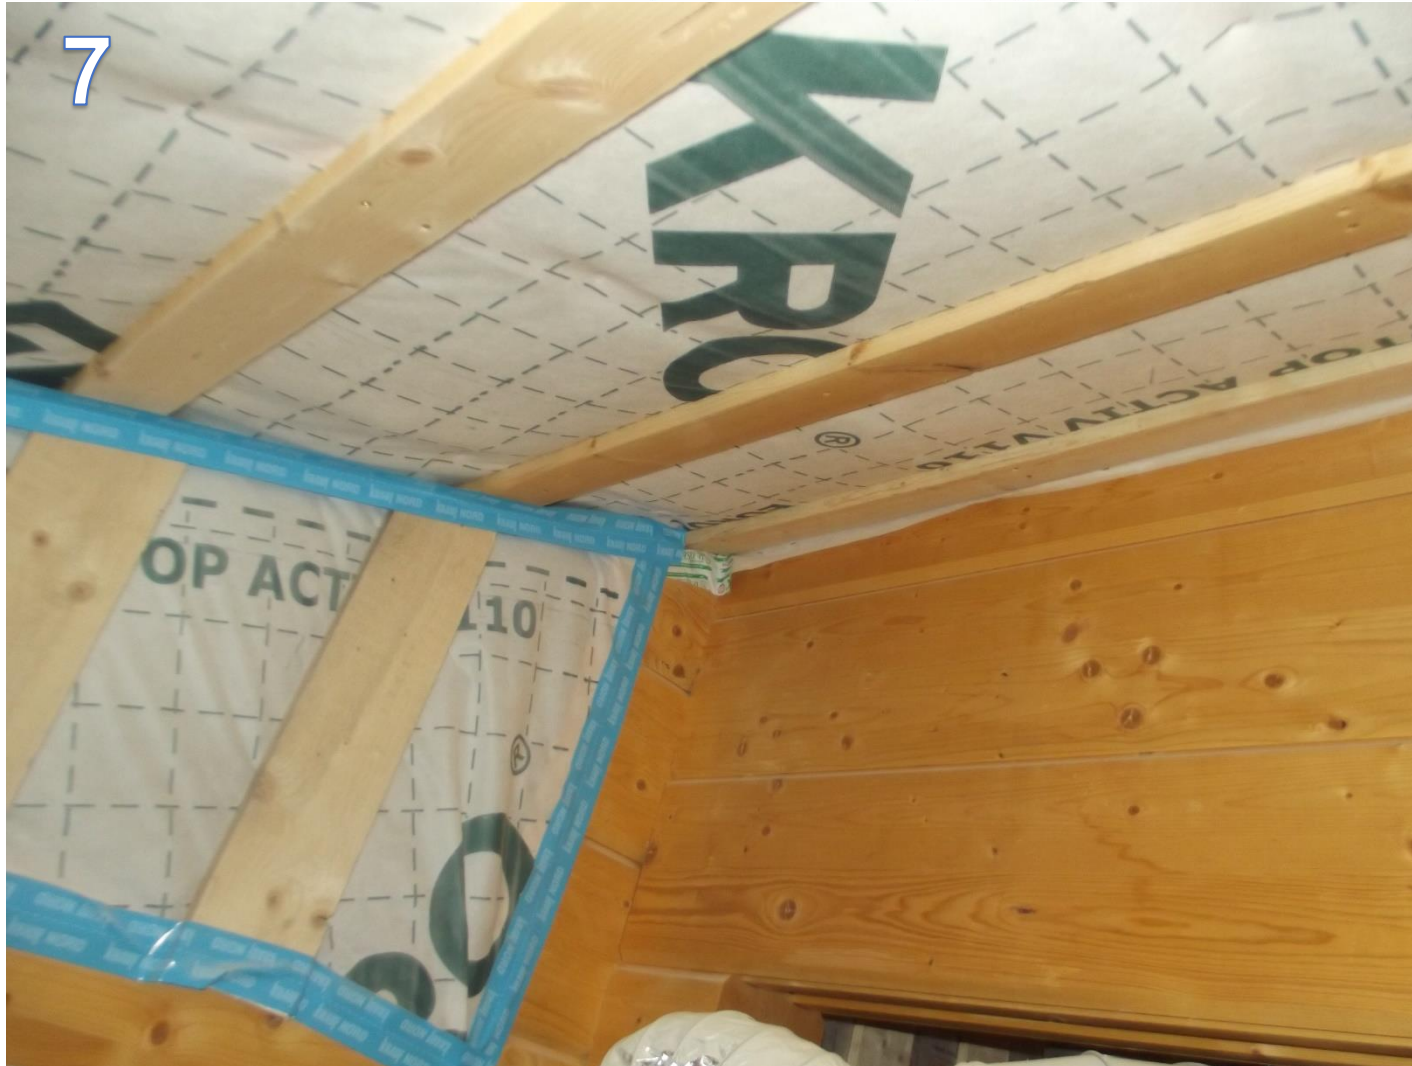
| Узел / Контролируемый параметр | Соответствие Стандарту | Примечания | Возможные последствия не соответствия Стандарту УНИКМА |
|---|---|---|--|
| Наличие поддерживающей обрешетки под утеплитель и шаг обрешетки | Нет | Шаг поддерживающей обрешетки превышает рекомендованный в 300 мм. Фото 7. | Отсутствие или увеличенный шаг поддерживающей обрешетки может привести к провисанию утеплителя между стропилами, которое может стать причиной повреждения пароизоляционной пленки, образованию пустот в утеплителе, в которых возможна конденсация влаги и протечки воды внутрь помещения. |

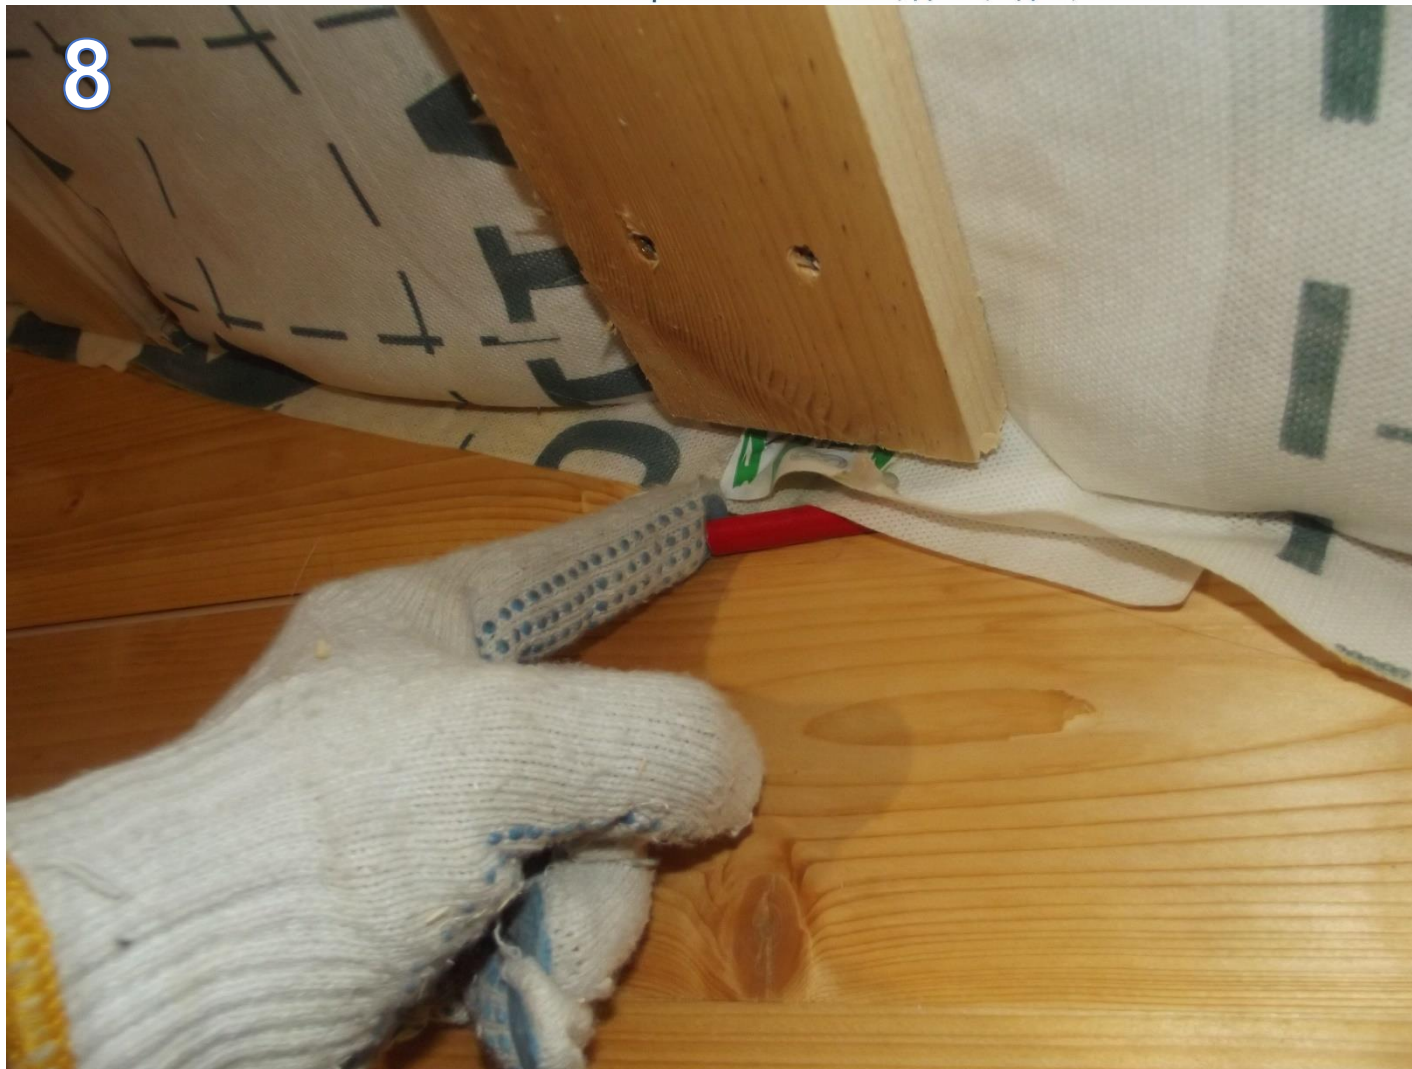
| Подготовка основания для проклейки пароизоляции к стене | Нет | В местах наложения бруса друг на друга и приклеенной пароизоляции на фронтоне не выполнены мероприятия по герметизации. Фото 8 | Неподготовленное основание может стать причиной некачественной герметизации места примыкания пароизоляции к стене. |
| Для деревянных домов: складка у стены для компенсации движения стропильных конструкций | Нет | Компенсационных складок в местах примыкания не обнаружено. Фото 8. | Отсутствие компенсационной складки в случае движения стропильных конструкций относительно несущих стен может привести к отрыву пароизоляции или ее повреждению. |
| Проклейка пароизоляции к стене | Нет | Не герметичное примыкание пароизоляции к фронтоной стене. Фото 8. | Отсутствие или некачественная проклейка пароизоляции приведет к попаданию влаги в слой утеплителя, снижению его теплотехнических характеристик, конденсации влаги в утеплителе и протечкам воды внутрь помещения. Повышенная влажность может привести к образованию плесени и грибка на деревянных конструкциях и снижению их срока службы. |

| Выравнивание и подготовка стены фронтона под утепление | Нет | Наличие пустот в местах стыковки бруса и пароизоляционной пленкой. Фото 8. | Неподготовленное основание стены фронтона может привести к некачественному утеплению, образованию мостиков холода, промерзанию и увеличению теплопотерь в доме. |

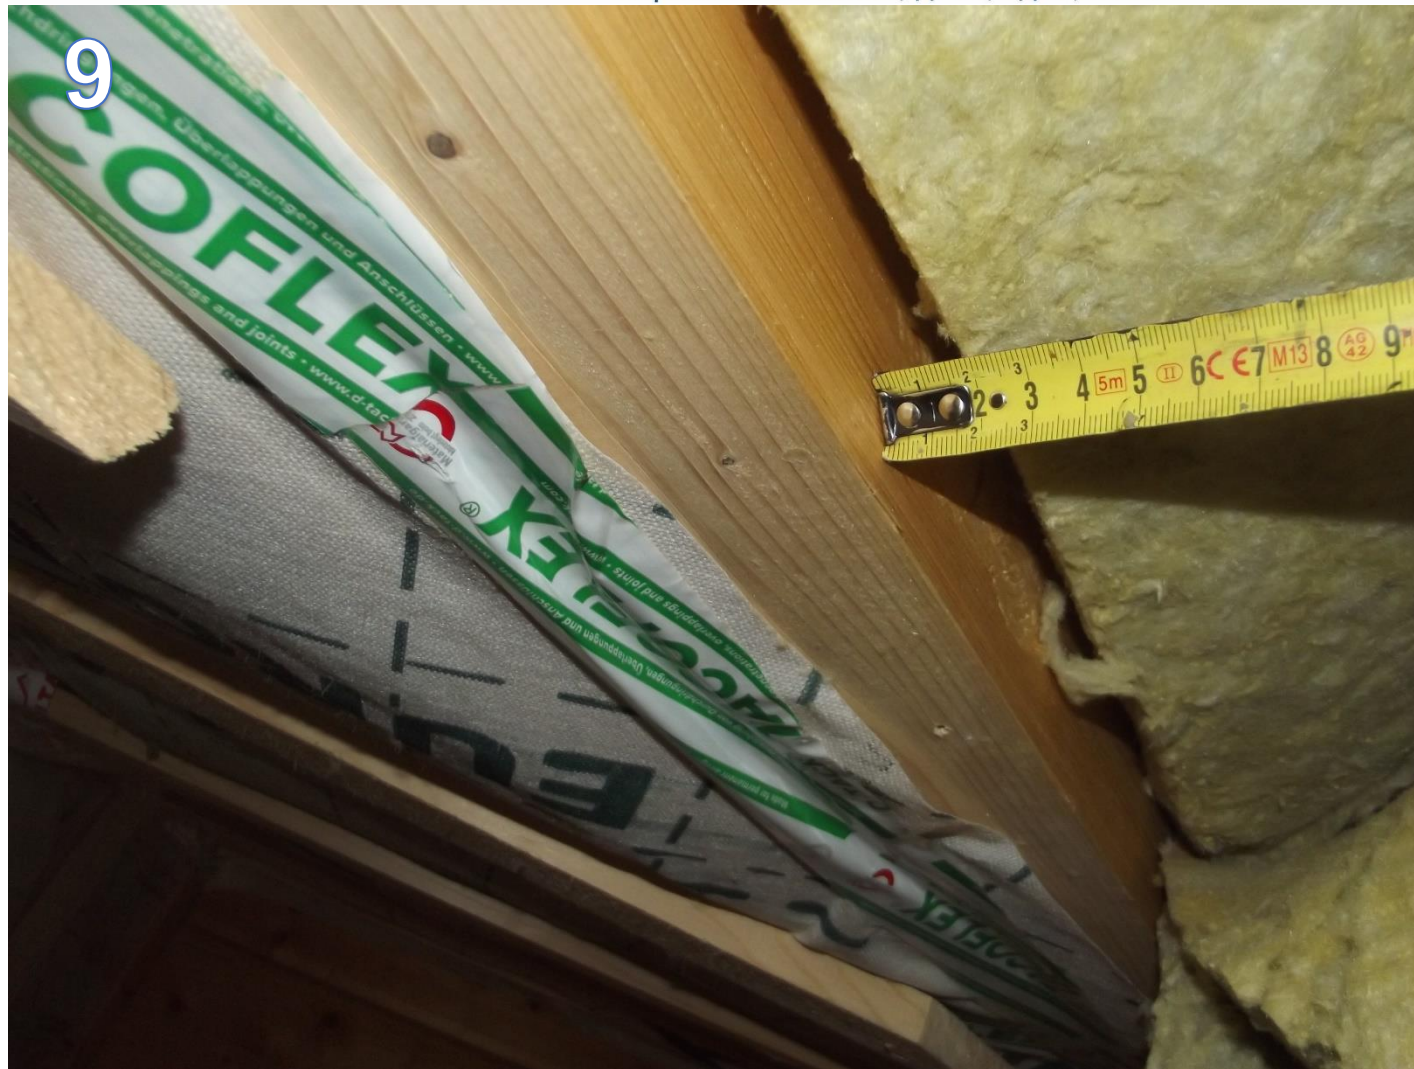
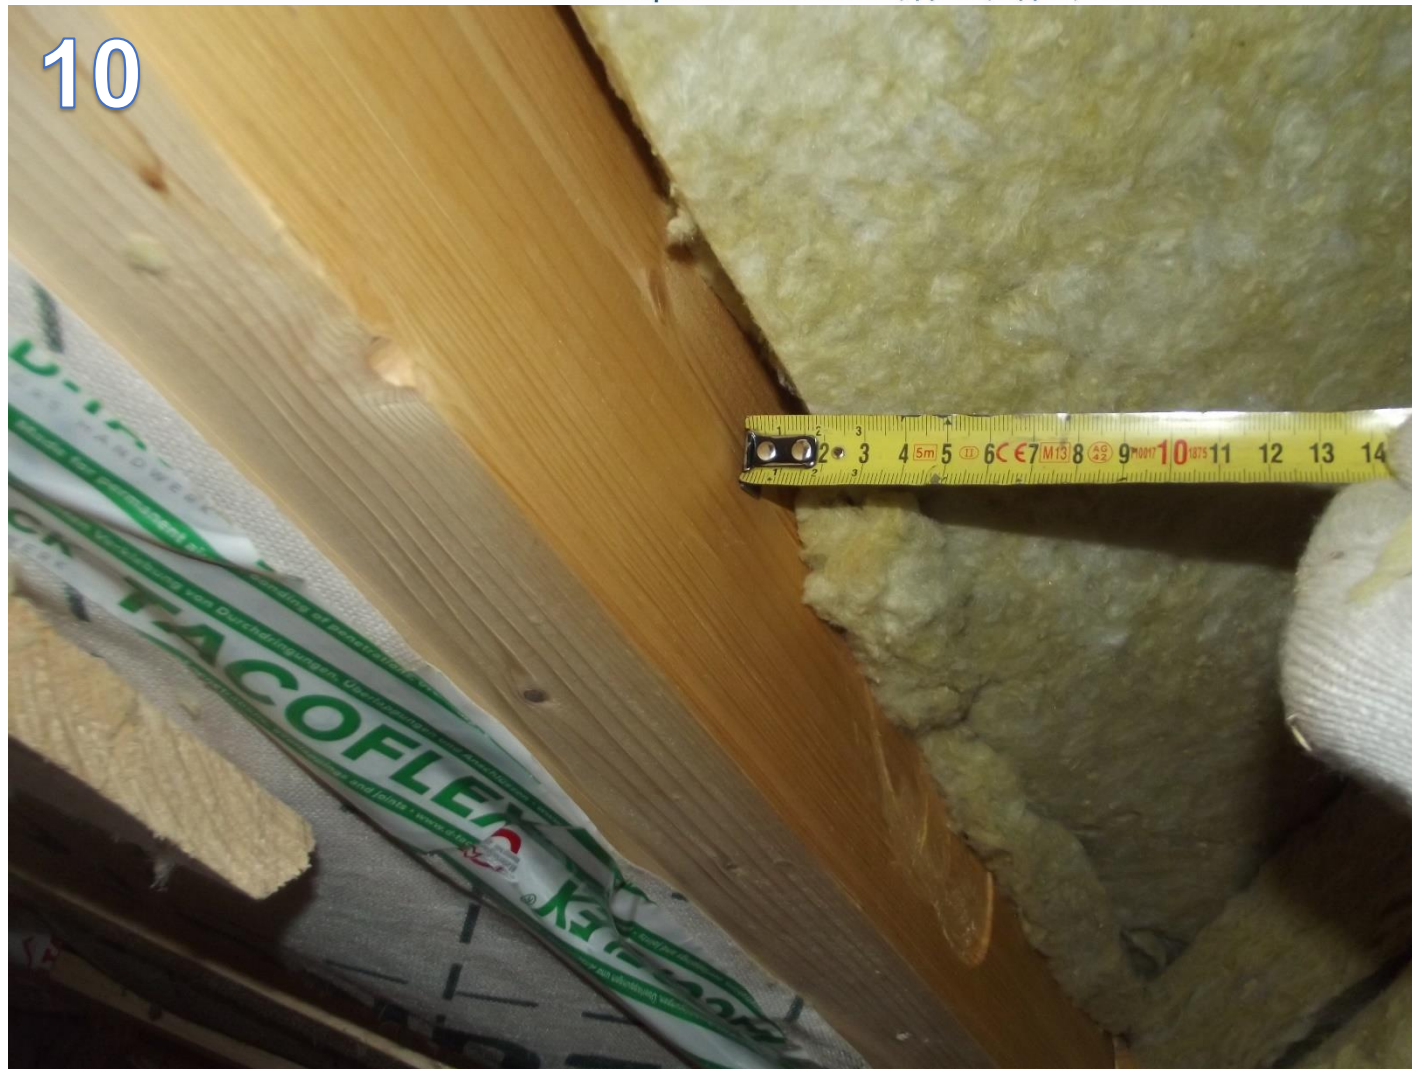
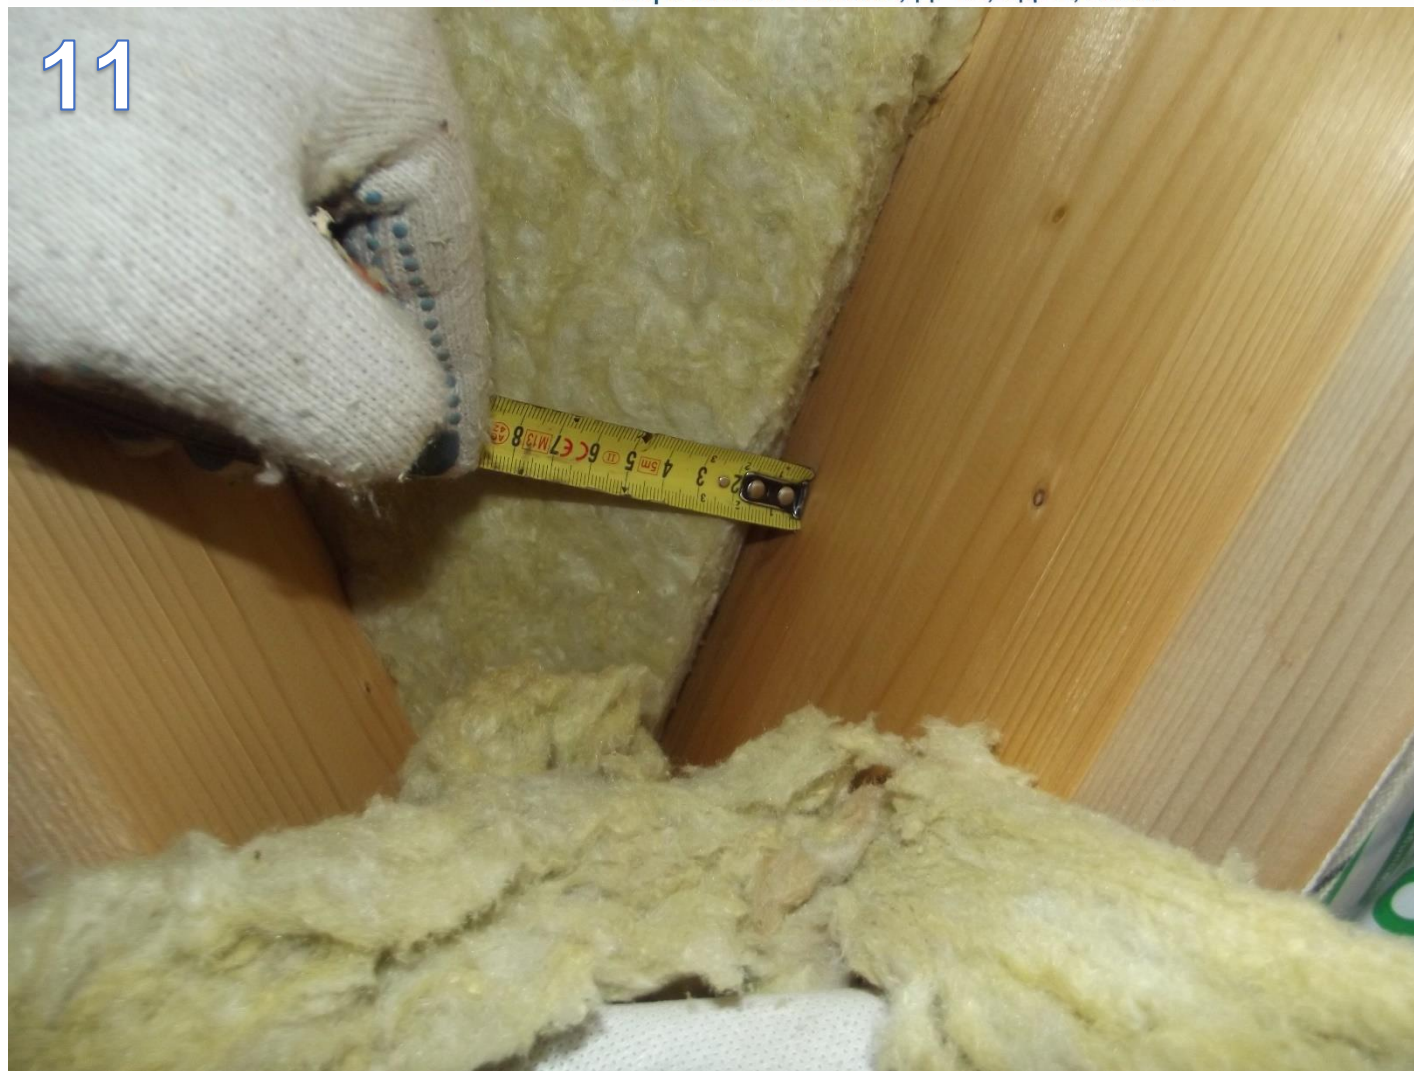
| Утепление ендовы | Нет | Неправильная подрезка утеплителя в ендове (проводилось вскрытие), имеются пустоты, не заполненные утеплителем. Фото 9, 10, 11. | Отсутствие или неверное утепление приведет к образованию пустот и мостиков холода, появлению конденсата, переувлажнению утеплителя и увеличению теплопотерь в доме. |

выхода ендовы на два карниза с рядом стоящим коробом труб. Образование льда в этом узле могло быть вызвано плохим качеством утепления ендовы (это проверено вскрытием данной ендовы изнутри помещения, а также отсутствием обеспечения вентиляции подшива кровли,

- Провести ревизию качества утепления всех ендов и при необходимости устранить ошибки, допущенные при утеплении (пустот в утеплителе быть не должно).
- Разобраться (провести вскрытие/обследование изнутри) с кровлей пристройки с битумной рулонной гидроизоляцией, для оценки работоспособности вынужденного контура вентиляции между утеплителем и слоем битумной гидроизоляции.

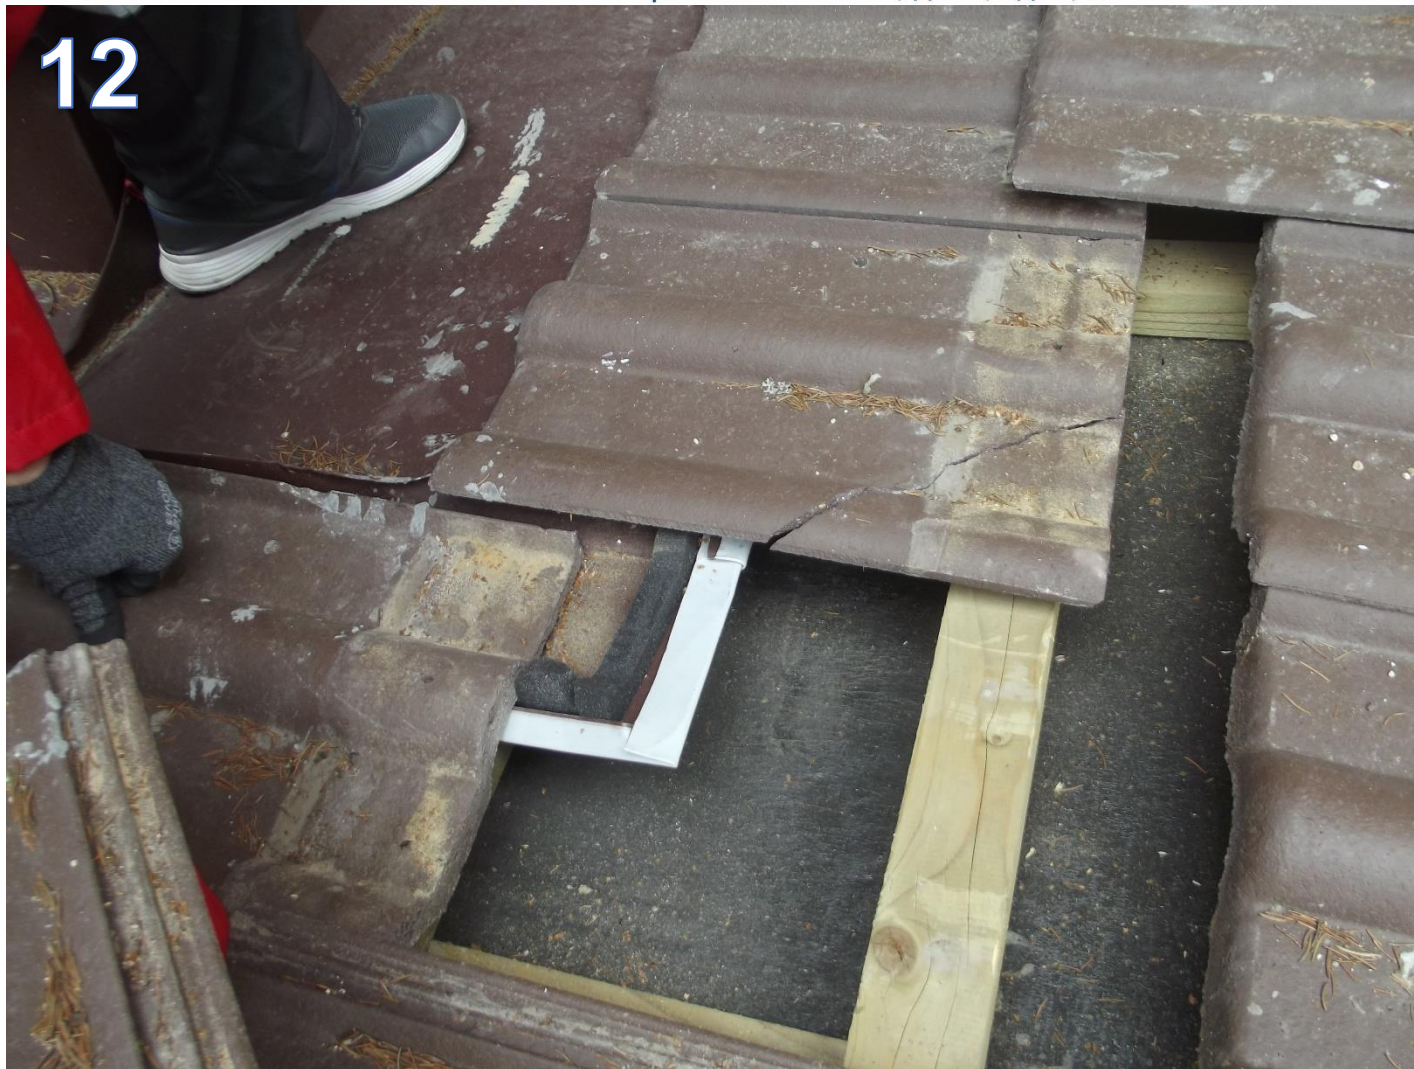
| Целостность гидроизоляции | полотен Нет | На одной пристройке при вскрытии под черепицей обнаружено (вместо диффузионной мембраны) жесткое основание со смонтированной на нее битумной гидроизоляцией. Фото 12. | Повреждения гидроизоляционной пленки могут привести к протечкам воды в слой утеплителя и внутрь помещения. В последующем повышенная влажность может привести к образованию плесени и грибка на деревянных конструкциях и снижению их срока службы. |

| Наличие сплошного настила и организации стока воды над трубой | Нет | Водоотводящих желобков не обнаружили. Недостаточно досок/брусков для организации надежного основания под оклад трубы по фальцевой технологии. Фото 12. | Отсутствие жесткого, прочного основания и организации стока воды над трубой может привести к застою на нем воды , повреждению ленты для примыкания и, как следствие, к протечкам под кровельное покрытие. |

Так же остается неразрешённым вопрос конструктива исполнения изоляционных слоев на пристройке к дому, на которой обнаружена битумная гидроизоляция по сплошному настилу. При отсутствии вентиляционного контура между слоем битумной гидроизоляции и утеплением ската (а именно входа воздуха в него, канала и выхода) будет происходить накопление влаги в слоях утеплителя (тем более в связи с примененной пароизоляцией ограниченной паропрускающей способности), что в итоге первоначально увеличит увлажнение утеплителя и снизит его теплосберегающие способности, а в дальнейшем может привести к повреждению деревянных элементов стропильной конструкции.

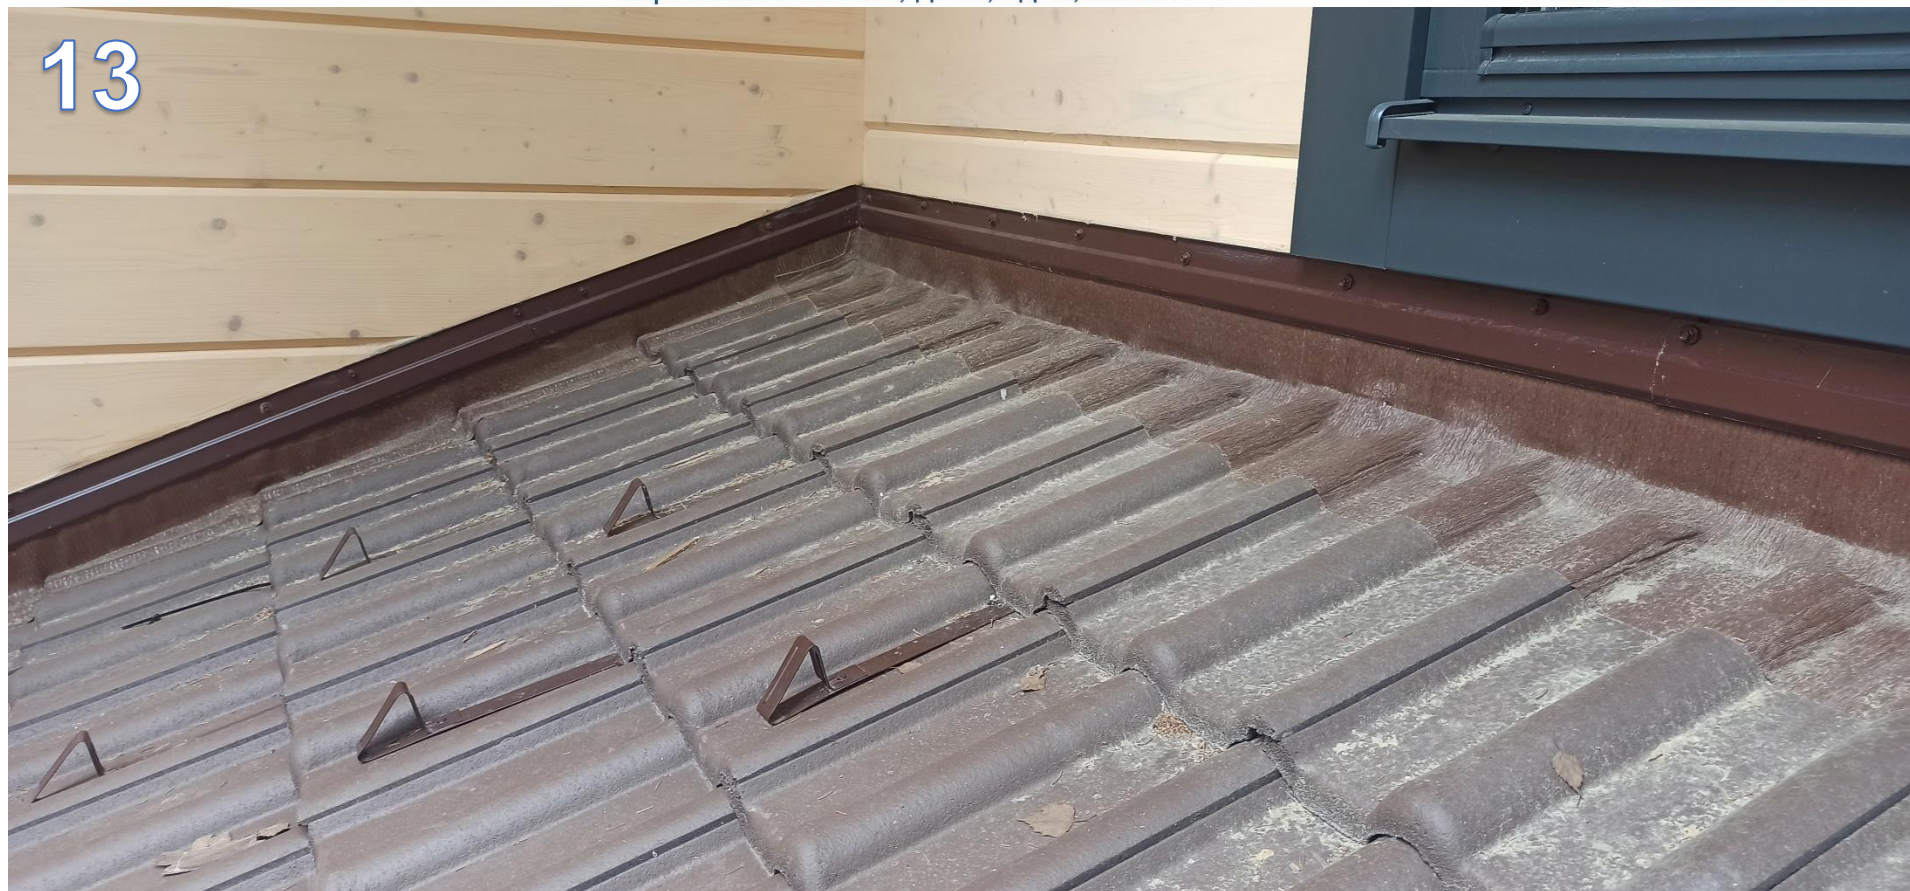
13

| Узел / Контролируемый параметр | Соответствие Стандарту | Примечания | Возможные последствия не соответствия Стандарту УНИКМА |
|---|---|--|---|
| Наличие выхода воздуха у примыканий, труб, окон при их ширине более 1,5 м | Нет | Не обеспечен выход воздуха в области примыкания кровельного покрытия к стене. Фото 13, 14. | Отсутствие выхода воздуха у примыканий, труб, окон создает "застойные" зоны системы вентиляции кровли около данных узлов, вследствие чего возможны: конденсация влаги*, переувлажнение утеплителя, потеря его теплотехнических характеристик, протечки воды в помещения, образование плесени и грибка на деревянных конструкциях и их разрушение со временем. |

- Обеспечить выход воздуха на скатах, опирающихся верхней частью в стену, установкой вентиляционных черепиц.
- Для обеспечения безопасной эксплуатации, принять решение по выполнению правильного монтажа элементов снегозадержания на всех скатах кровли.
