ЗАКЛЮЧЕНИЕ

по результатам обследования скатной кровли

Дата:
Исполнитель: ЗАО « УНИКМА»
Основание Счет (Новый) _____ от _____ (дата)
обследования:
Адрес:
Заказчик обследования:
Цель обследования: Выявление соответствия/несоответствия Стандартам УНИКМА
Кровельное покрытие: Монтаж цементно-песчаной черепицы

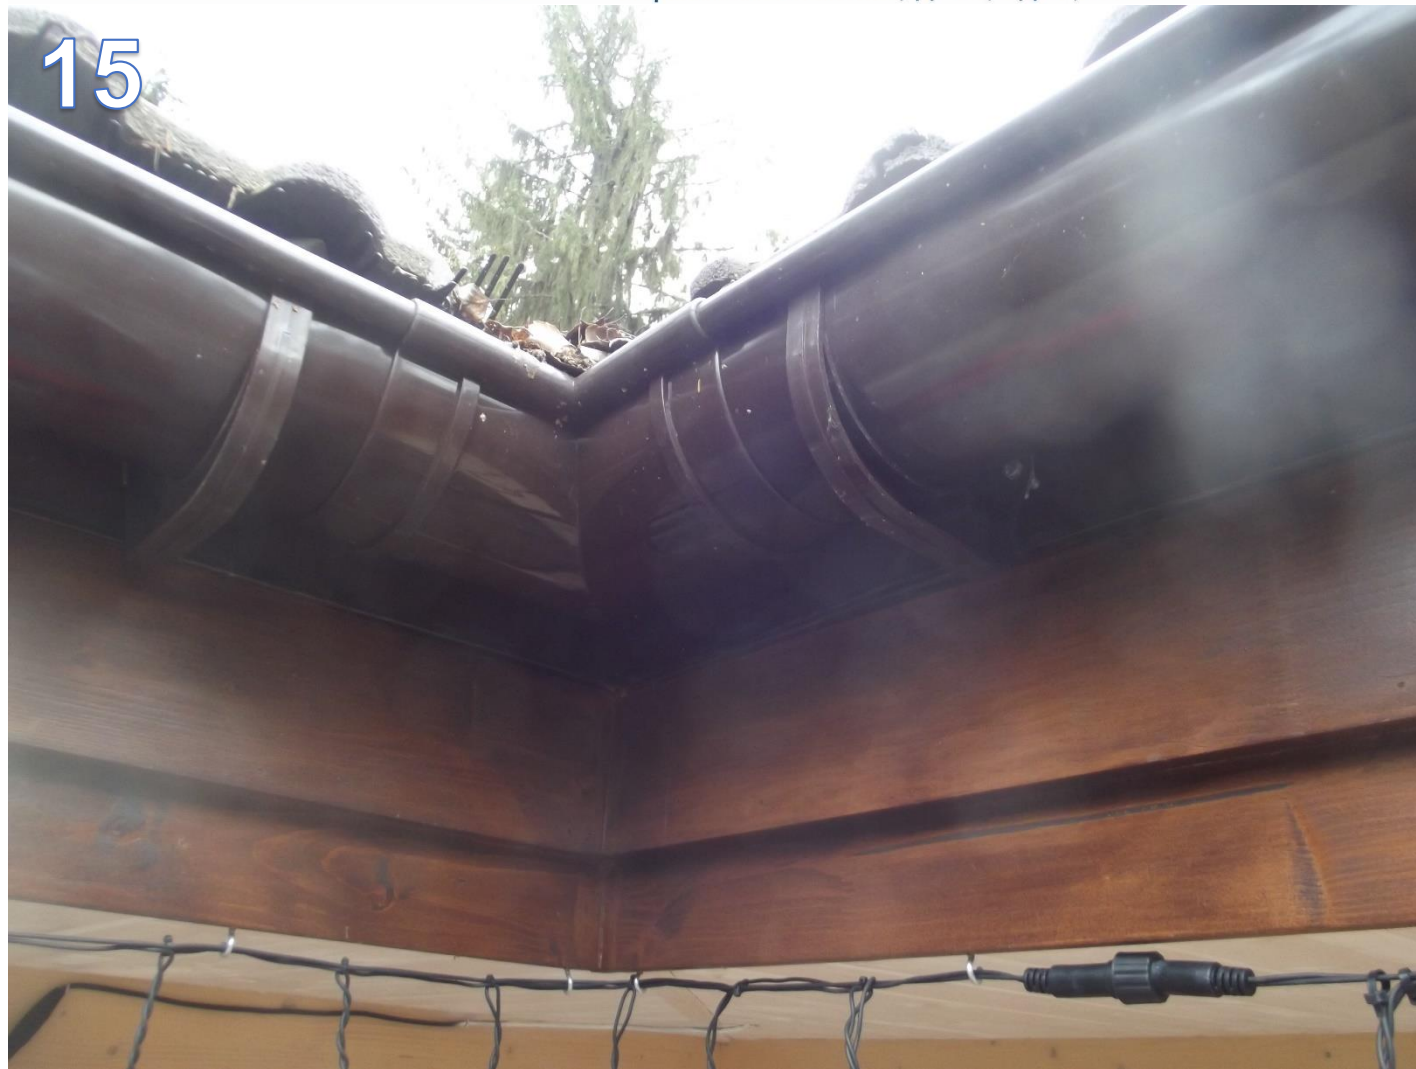
| Узел / Контролируемый параметр | Соответствие Стандарту | Примечания | Возможные последствия не соответствия Стандарту УНИКМА |
|--|---|---|--|
| Наличие аэроэлемента свеса и правильность его позиционирования (положения) | Нет | Аэроэлемент свеса установлен неправильно, должен быть установлен "ресничками" вовнутрь, а не наружу. Фото 15 | Отсутствие аэроэлемента свеса и/или его неправильное положение приводит к "заваливанию" или "поднятию" первого ряда черепицы относительно последующих рядов. Что в свою очередь влияет на внешний вид кровли. |

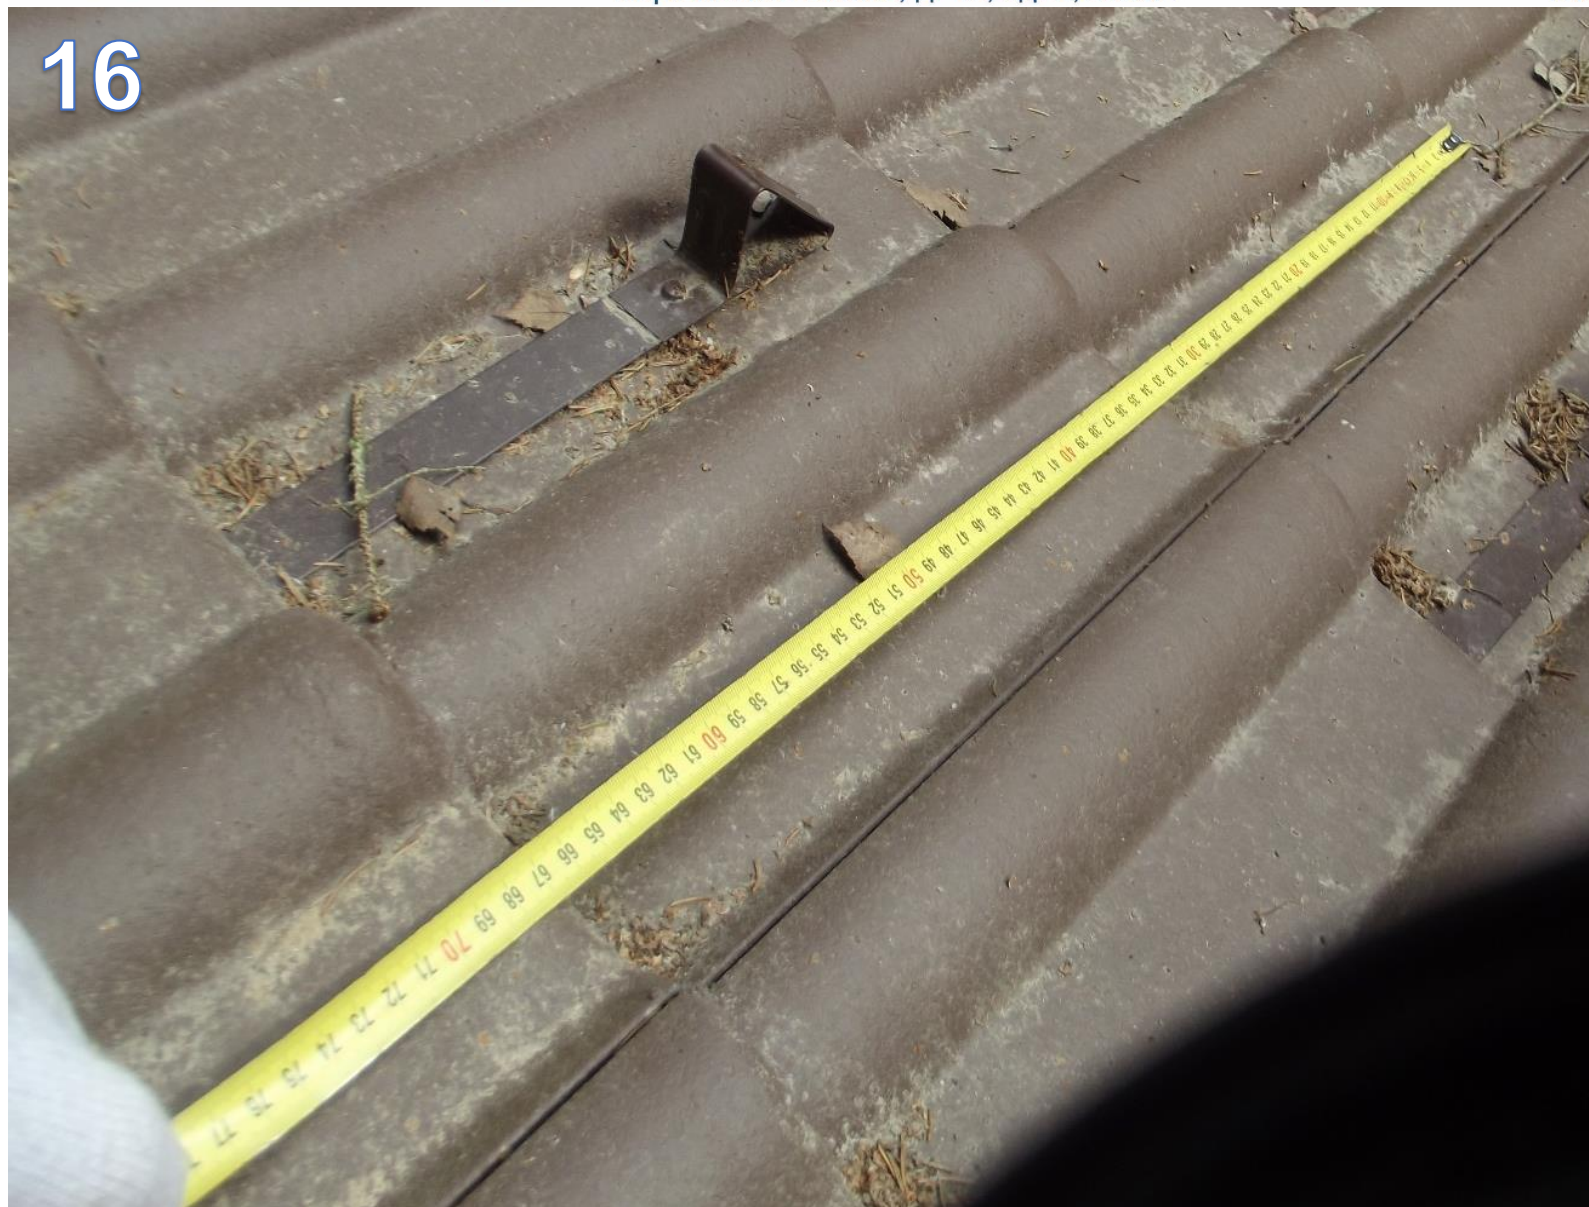
16

| Узел / Контролируемый параметр | Соответствие Стандарту | Примечания | Возможные последствия не соответствия Стандарту УНИКМА |
|--|---|---|--|
| Правильность шага черепицы в зависимости от угла наклона кровли | Нет | Шаг черепицы подобран неправильно. Для углов кровли 20 и 23 градуса, шаг должен находиться в диапазоне 312 - 325 мм. В действительности шаг составил 335 и 290 мм соответственно. Фото 16,17. | Неправильно подобранный шаг черепицы в зависимости от угла наклона может приводить к протечке воды под кровельный материал. |

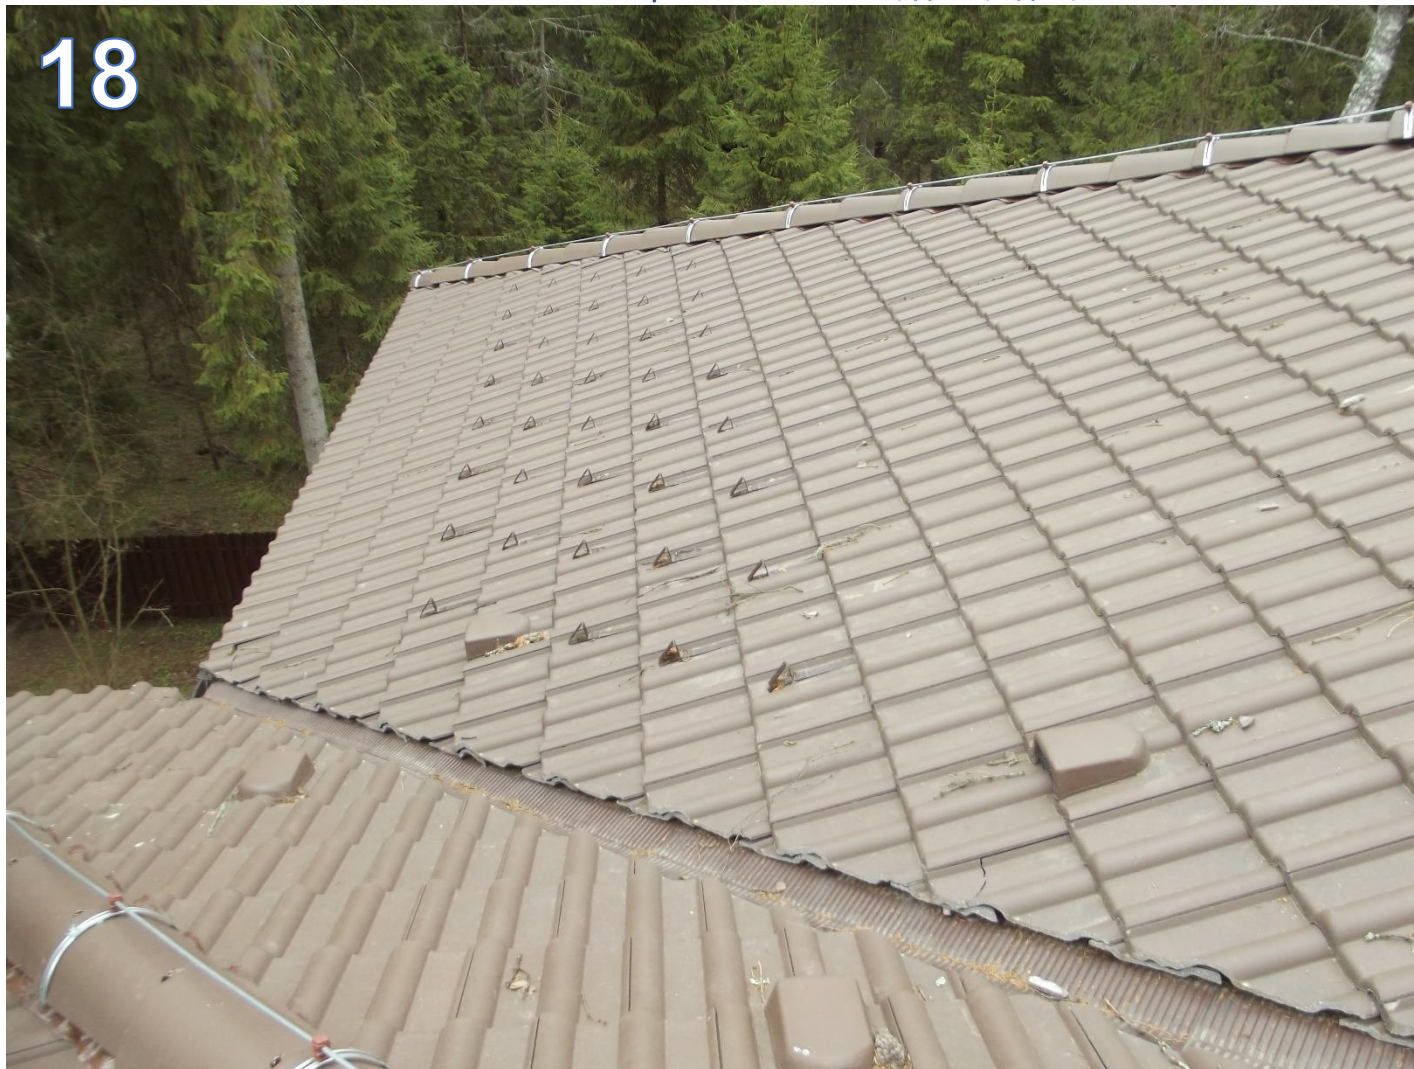
18

| Узел / Контролируемый параметр | Соответствие Стандарту | Примечания | Возможные последствия не соответствия Стандарту УНИКМА |
|--|---|---|--|
| Места установки и качество крепления снегозадержания | Нет | Неправильно смонтированы снегоостанавливающие скобы, | Нарушение правил установки снегоостанавливающих скоб, а также неправильно подобранные снегозадержатели могут |

| | | <p>монтаж должен быть выполнен по всей площади ската, а не локально в определенных местах. Для угла наклона более 20 градусов мы рекомендуем применять линейные снегозадержатели, а снегоостанавливающие скобы рекомендуем как дополнение к линейному снегозадержанию. Фото 18, 19, 20.</p> | <p>привести к их срыву с мест установки и сползанию/падению снежной массы на нижестоящие скаты и их разрушению. Также, при сползании снега, будет повреждена водосточная система.</p> |

- Обеспечить выход воздуха на скатах, опирающихся верхней частью в стену, установкой вентиляционных черепиц.
- Для обеспечения безопасной эксплуатации, принять решение по выполнению правильного монтажа элементов снегозадержания на всех скатах кровли.

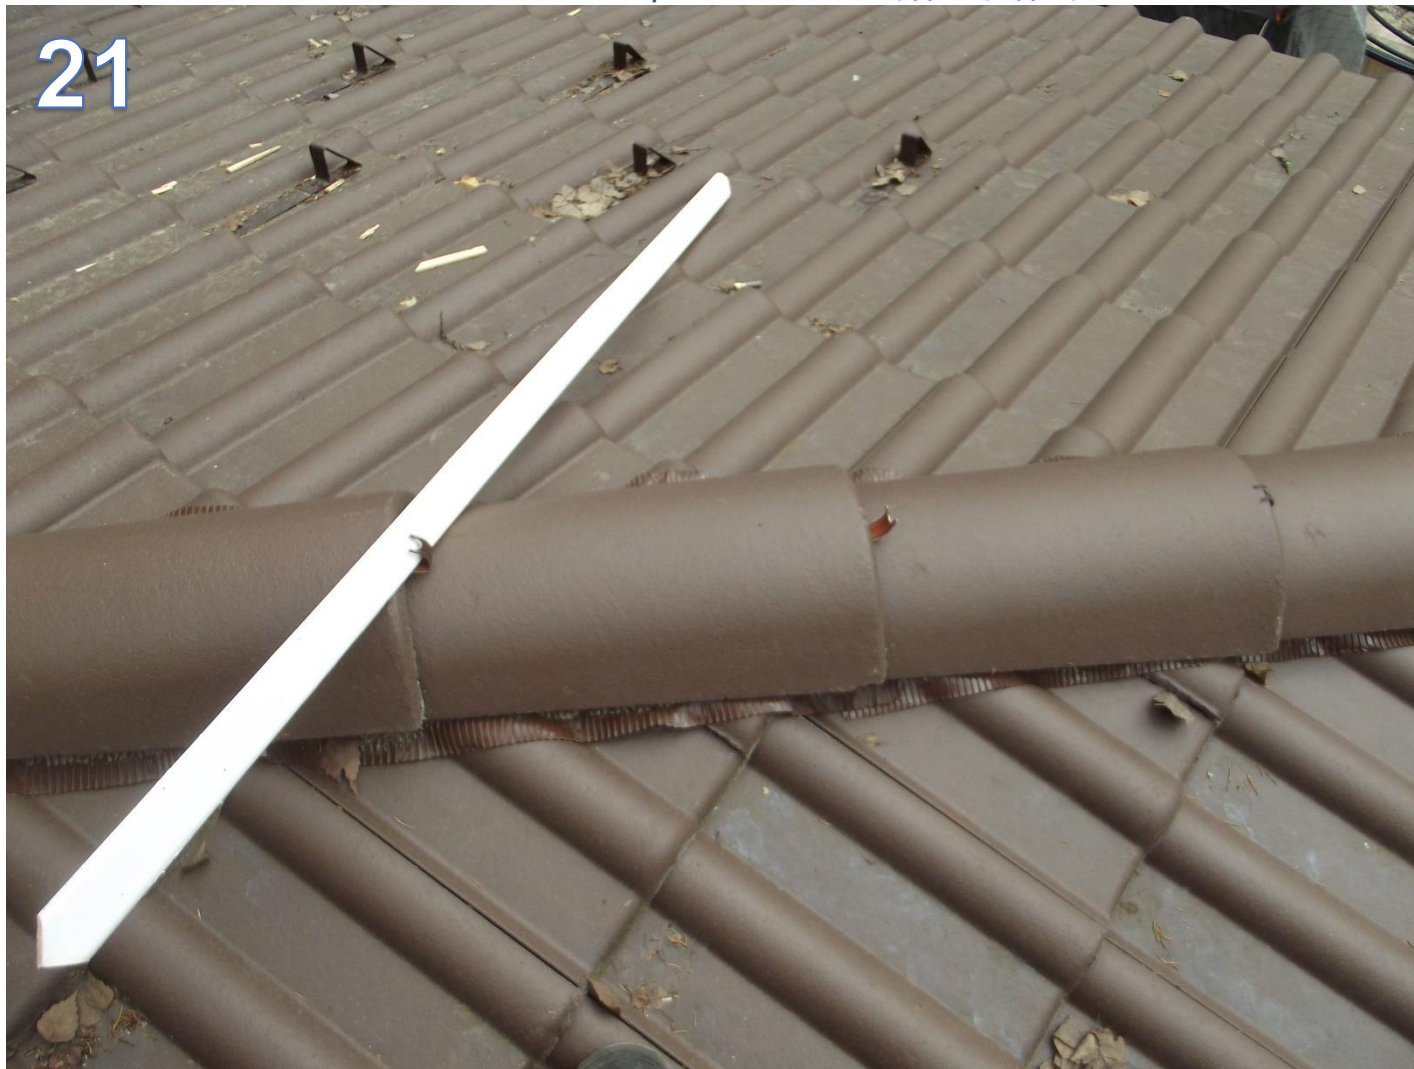
21

| <p>Наличие и монтаж аэроэлемента конька/хребта</p> | <p>Нет</p> | <p>Аэроэлемент не приклеен. Фото 21, 22</p> | <p>Отсутствие или неправильный монтаж аэроэлемента конька приводит к задуванию осадков через хребет под кровельный материал.</p> |

- Проверить и при необходимости устранить все недостатки/ошибки в пароизоляционном контуре.
- Заменить поврежденную на кровле черепицу.
- Обеспечить качественный монтаж аэроэлементов конька/хребта, для уменьшения вероятности попадания воды под кровельное покрытие.

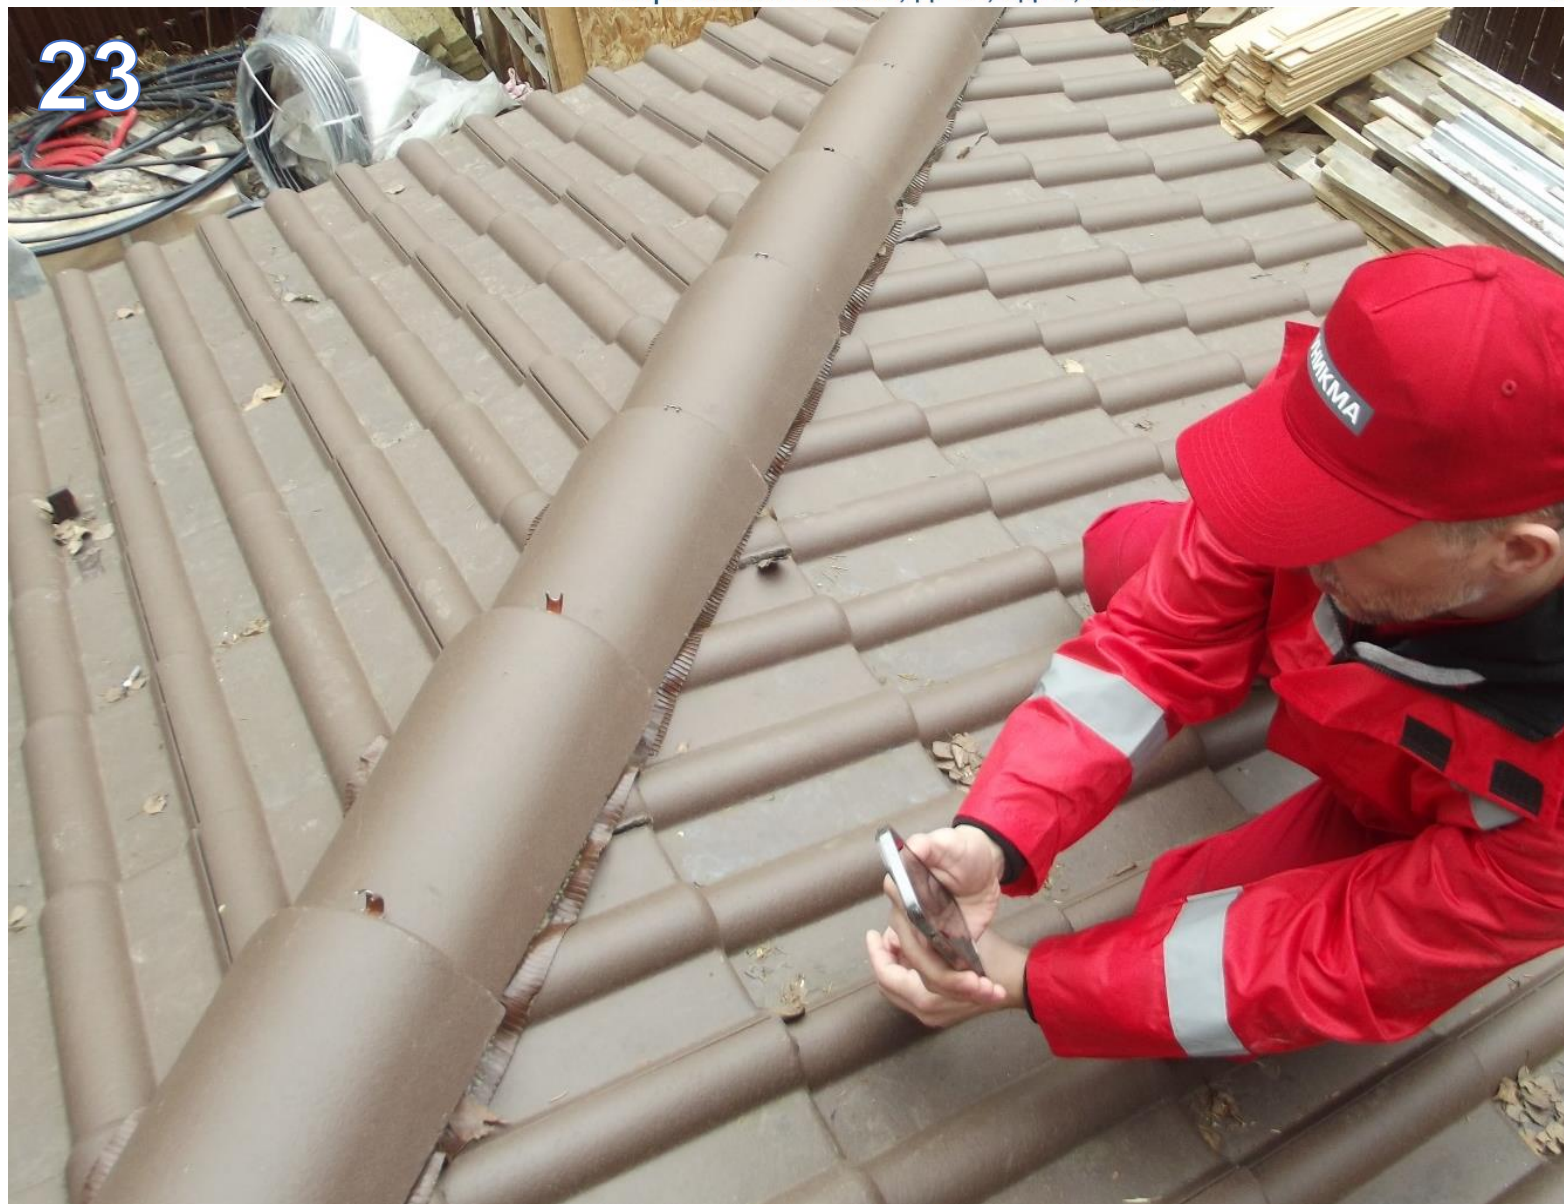
| <p>Крепление и наличие опоры под резаной рядовой черепицей</p> | <p>Нет</p> | <p>Отсутствие правильно выполненной опоры под черепицей привело к ее проваливанию и повреждению. Фото 23.</p> | <p>Отсутствие опоры под резанной черепицей может привести к ее "проваливанию" относительно соседних рядовых черепиц, что может привести к протечкам под кровельный материал.</p> |

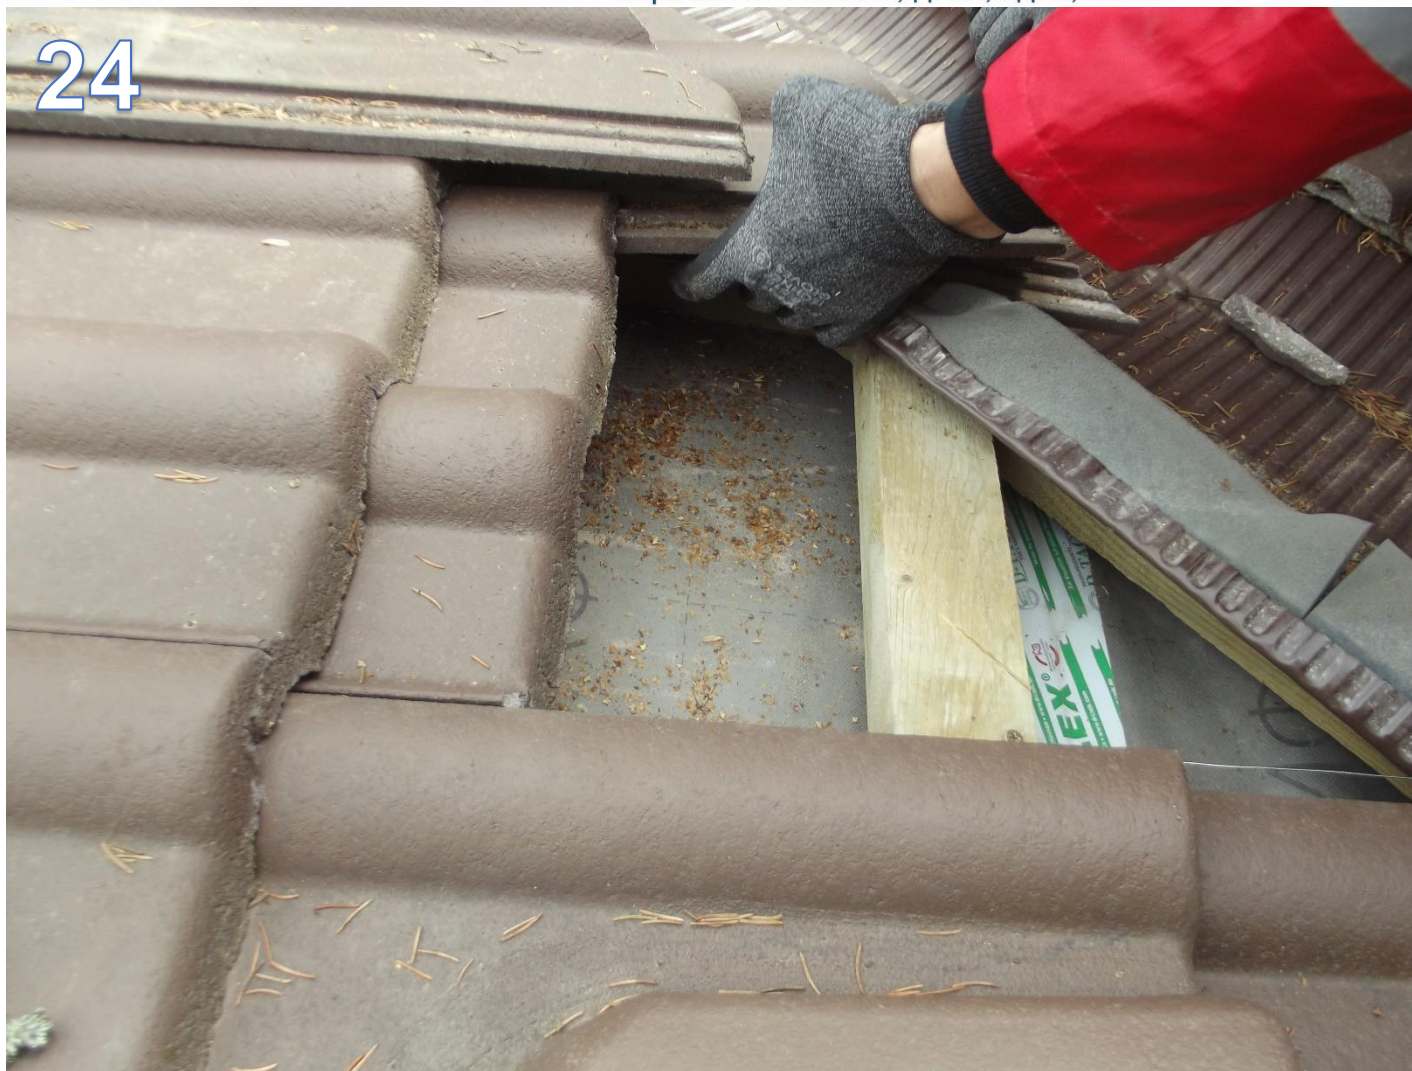
| <p>Обрешетка и учащенная обрешетка в ендове</p> | <p>Нет</p> | <p>Учащенная обрешетка отсутствует, т.к. ендовы доски установлены на контробрешетку. Обрешетка под черепицу и ендовы доски находятся в одной плоскости, что приводит к недостаточно надежному их соединению в местах с повышенной снеговой нагрузкой. Фото 24.</p> | <p>Из-за отсутствия опирания шаговой и угашенной обрешетки на настил из ендовых досок, а также вследствие увеличенных снеговых нагрузок в ендове (как узле, к которому стремится сползающая снежная масса) под снеговой нагрузкой, возможно нарушение/разрушение бруска обрешетки с попаданием снега/воды в подкровельное пространство.</p> |

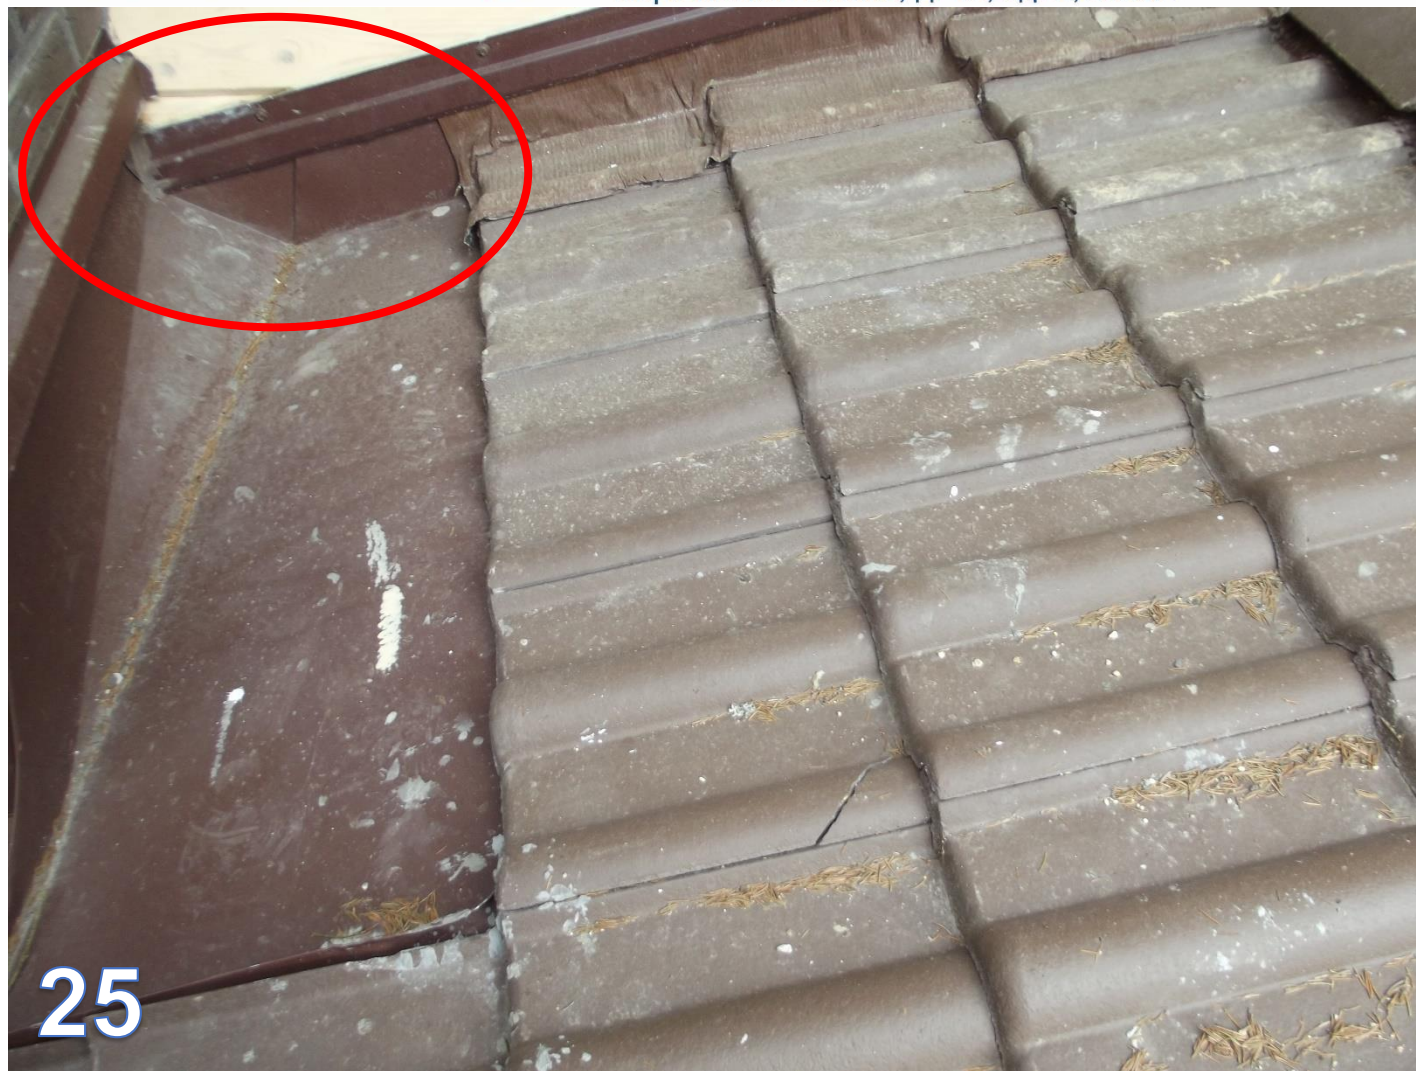
| Высота заведения ленты для примыкания/металла на трубу | Нет | Высота заведение не везде составляет требуемые 150 мм. Фото 25. | Ошибки в монтаже фартуков обхода труб могут привести к протечкам под кровельное покрытие. |

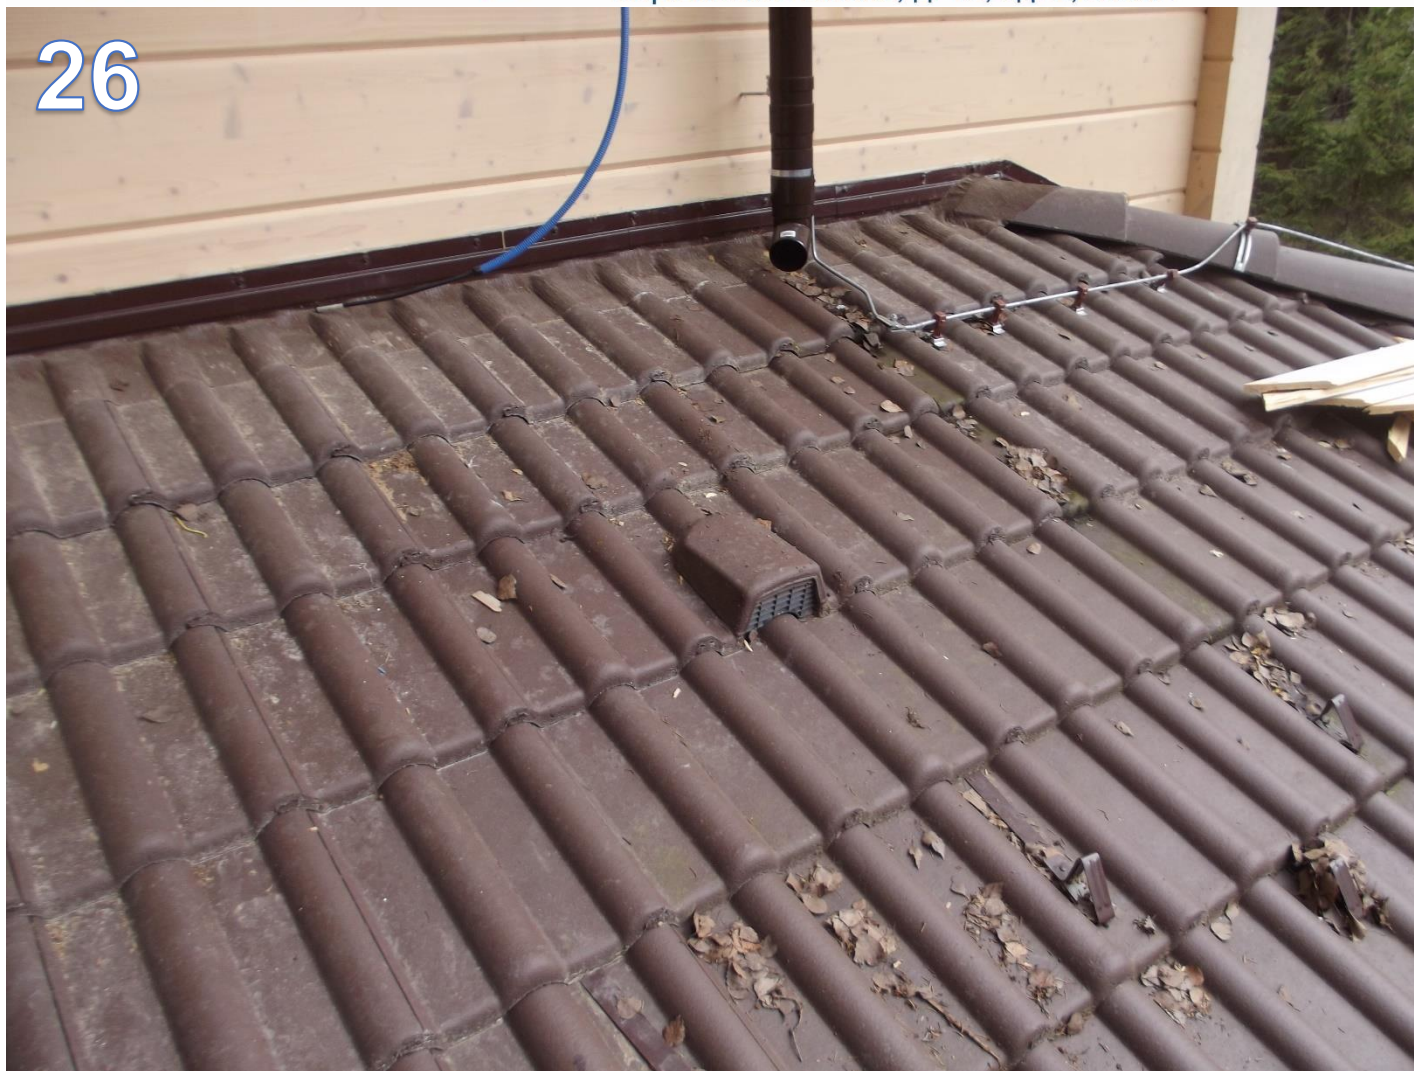
26

| Высота заведения ленты для примыкания/металла на трубу | Нет | Высота заведения ленты для примыкания на стену менее рекомендованных 150 мм. Фото 26. | Ошибки в монтаже примыканий могут привести к протечкам под кровельное покрытие. |
